Las restauraciones de la Cámara Santa de la Catedral de Oviedo entre el siglo XX y el XXI

The restoration works in the Oviedo Cathedral Holy Chamber between XX and XXI centuries

Araceli Rojo Álvarez y Pablo Klett Fernández

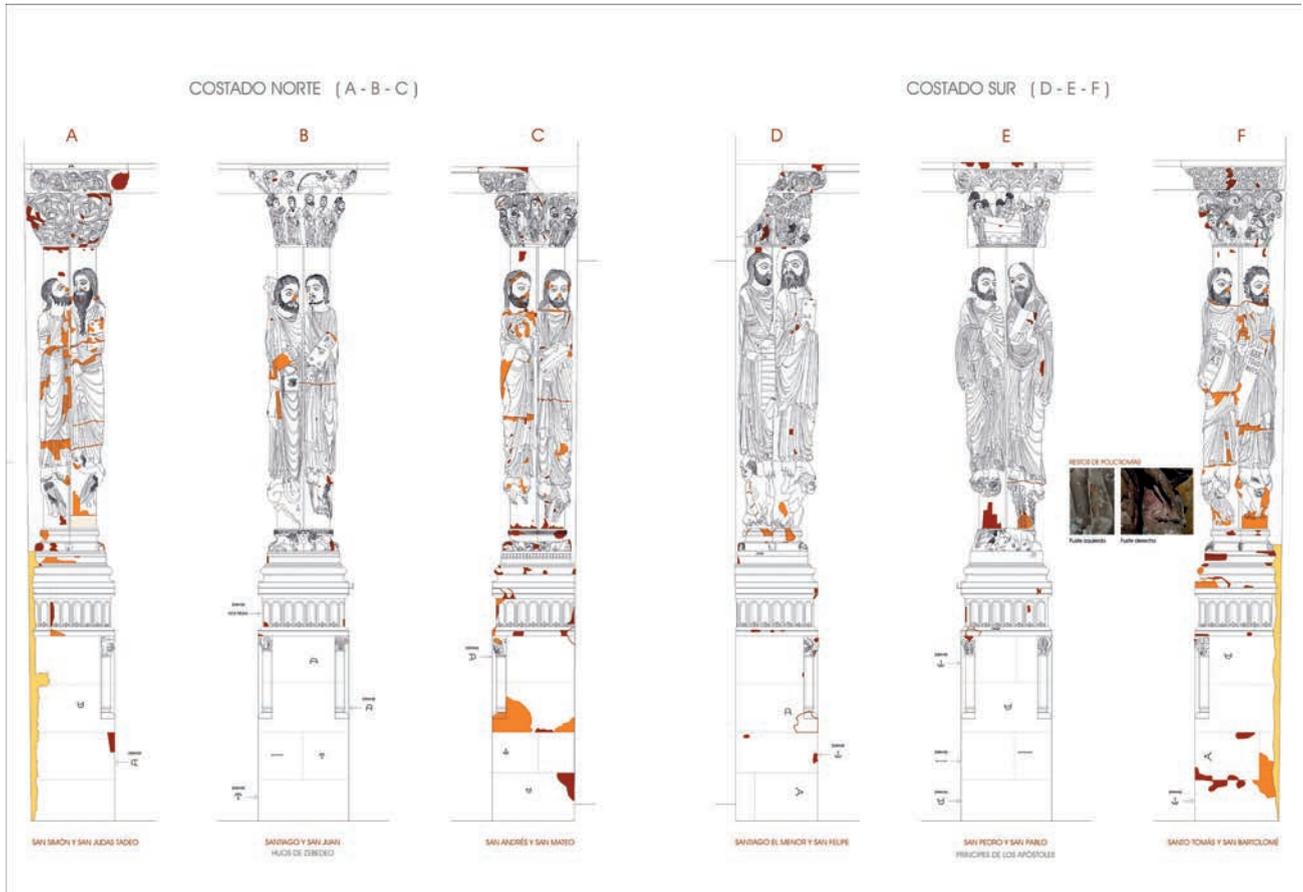
- Adición de mortero industrial a finales del siglo XX
- Reintegraciones con mortero de piedra arenizada realizadas por Víctor Hevia Granda (1939-1942)
- Faltas de volumen pétreo no reintegradas
- Fragmento de fuste con estrías verticales y diámetro ligeramente superior
- Línea de fractura producida en la explosión de octubre de 1934
- Barra de cobre

Figura 23. Alzado incluido en el proyecto de Estudios complementarios de la Cámara Santa (arquitectos Cosme Cuenca y Jorge Hevia 2012). En este alzado se observan en color naranja las reintegraciones realizadas por Víctor Hevia y en color granate, las faltas de material no repuestas.

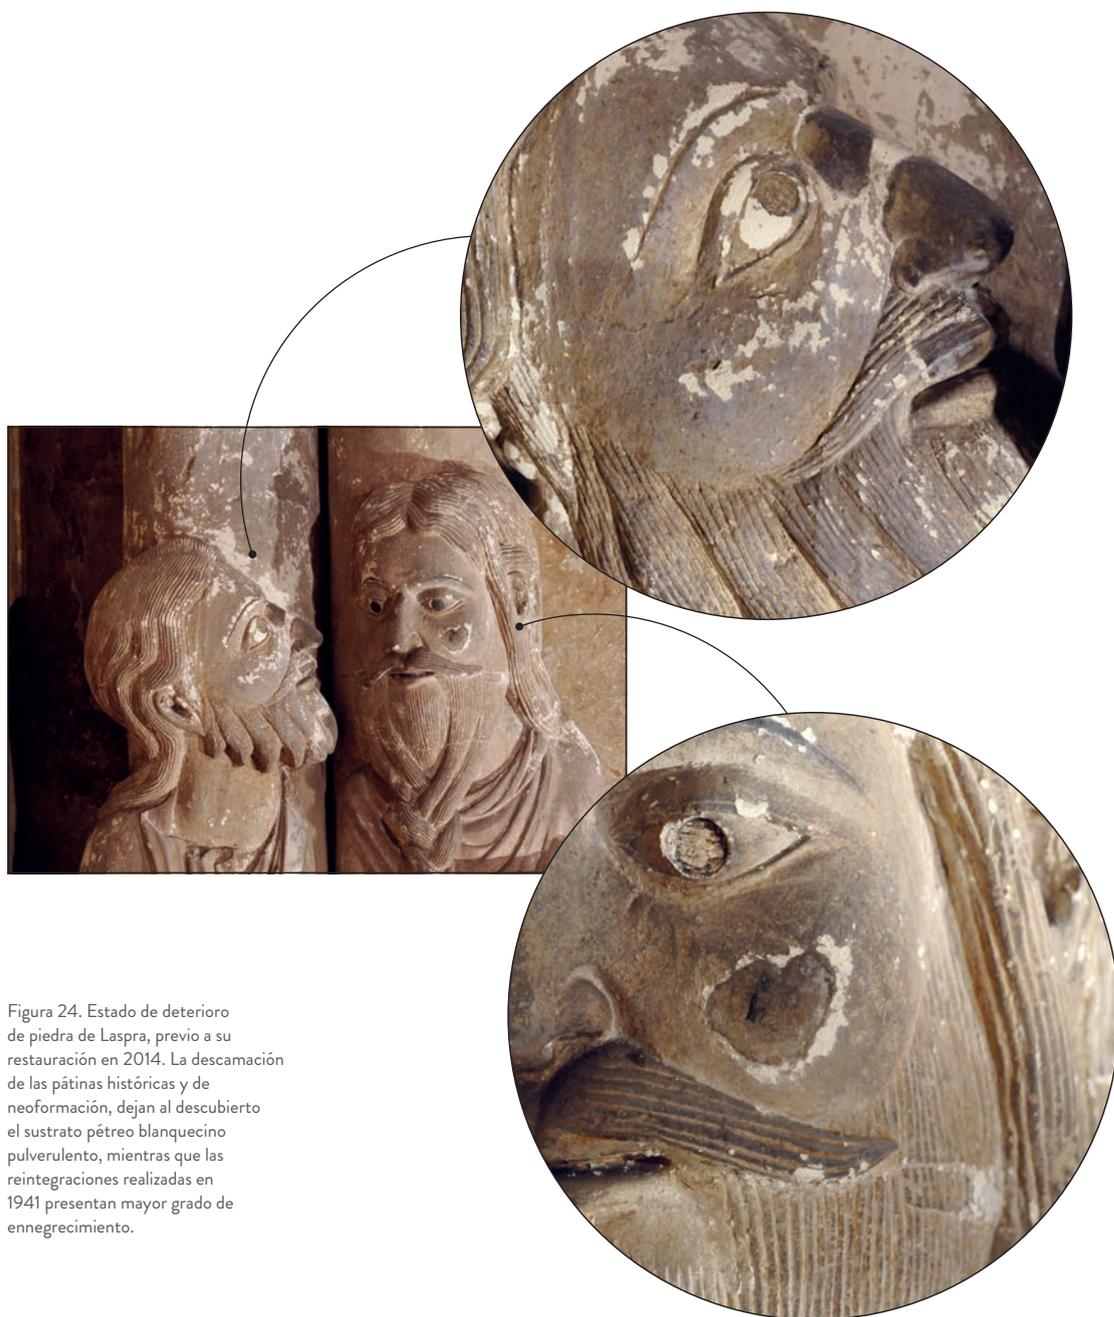
Figura 24. Estado de deterioro de piedra de Laspra, previo a su restauración en 2014. La descamación de las pátinas históricas y de neoformación, dejan al descubierto el sustrato pétreo blanquecino pulverulento, mientras que las reintegraciones realizadas en 1941 presentan mayor grado de ennegrecimiento.

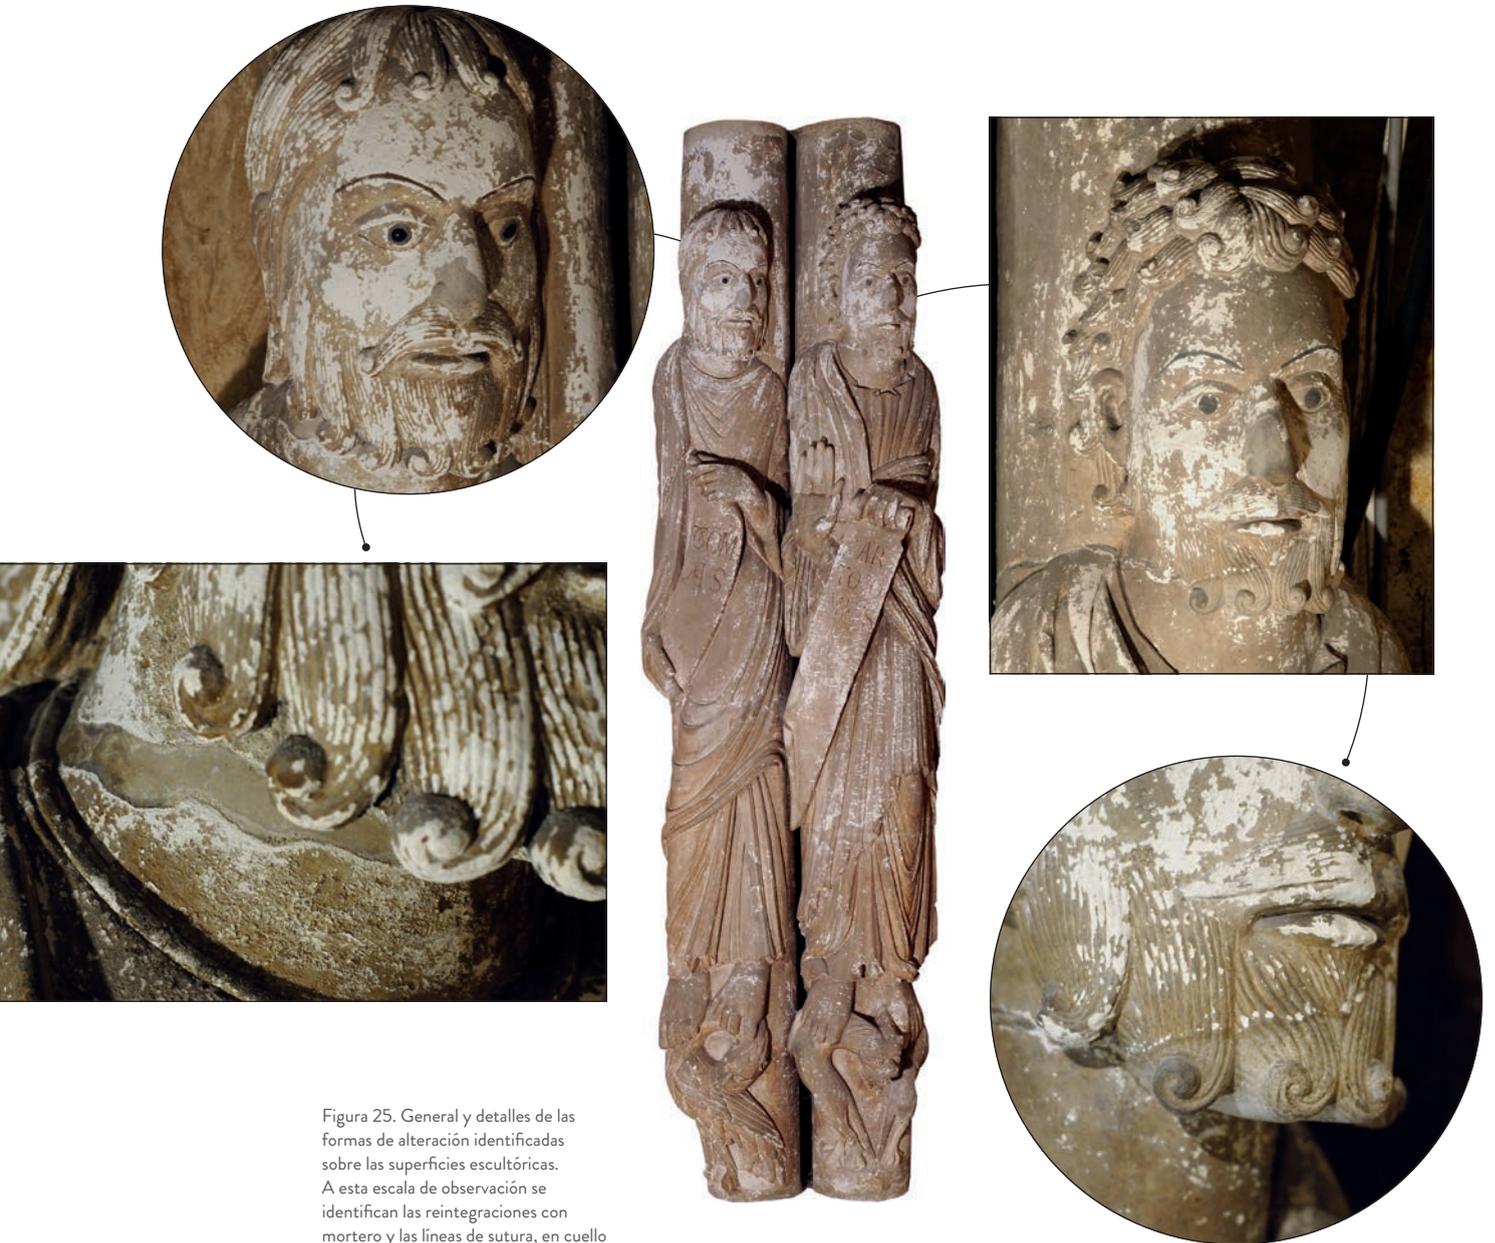
Figura 25. General y detalles de las formas de alteración identificadas sobre las superficies escultóricas. A esta escala de observación se identifican las reintegraciones con mortero y las líneas de sutura, en cuello y barba que marcan los límites entre el soporte original y las reintegraciones volumétricas.

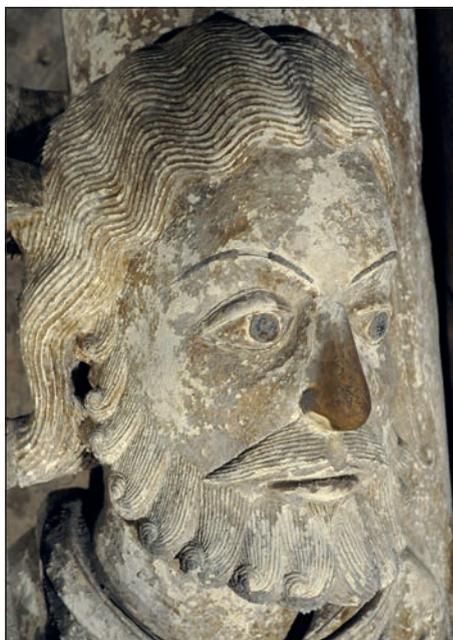
Figura 26.
Estado de deterioro del apostolado, en 2012, con reintegración de nariz y mano.

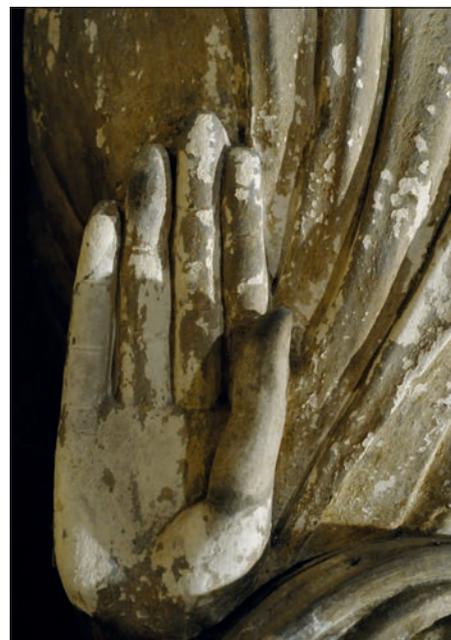
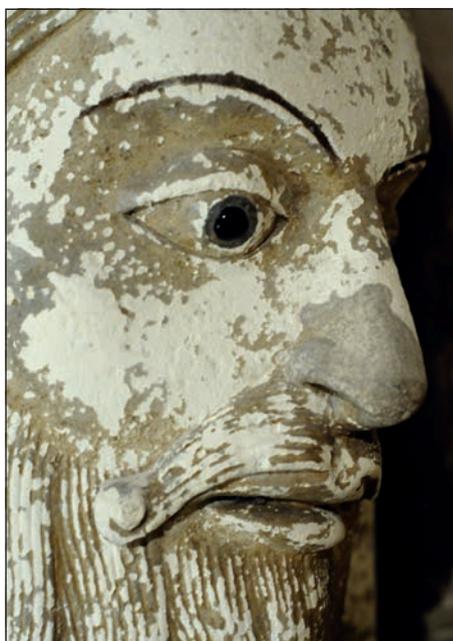
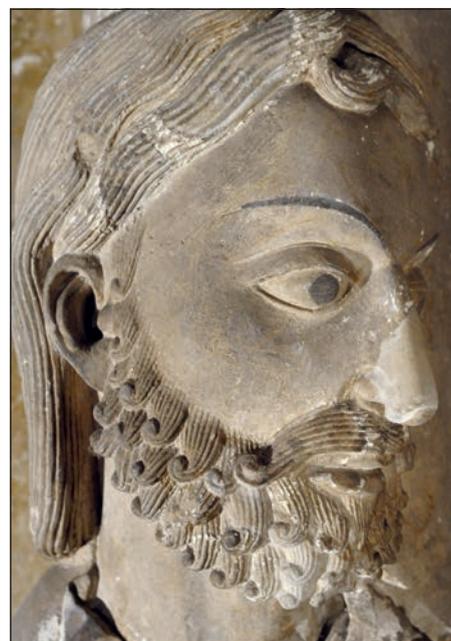
Figura 27.
Estado de deterioro del apostolado, en 2012.

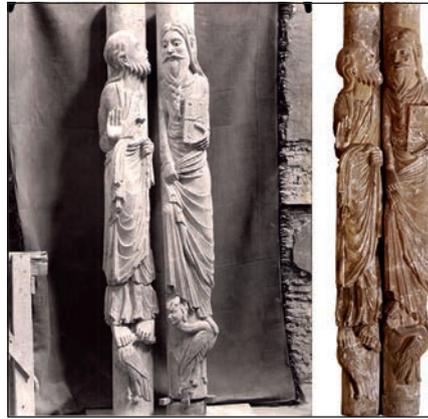
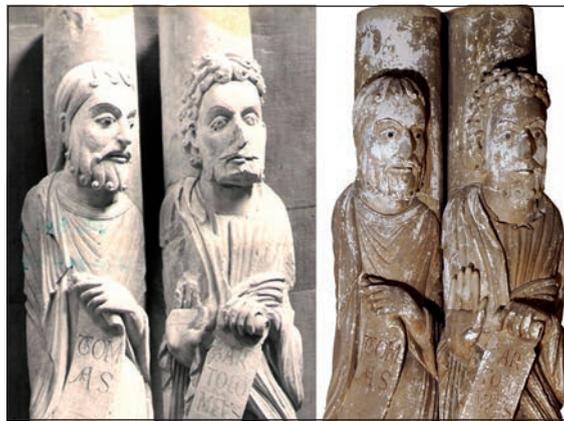
Figura 28. Análisis comparativo de los grupos escultóricos durante su restauración (izquierda) y en 2012. Las reintegraciones por faltas de material en rostros (ojos, narices y barbas) y manos resultan evidentes.

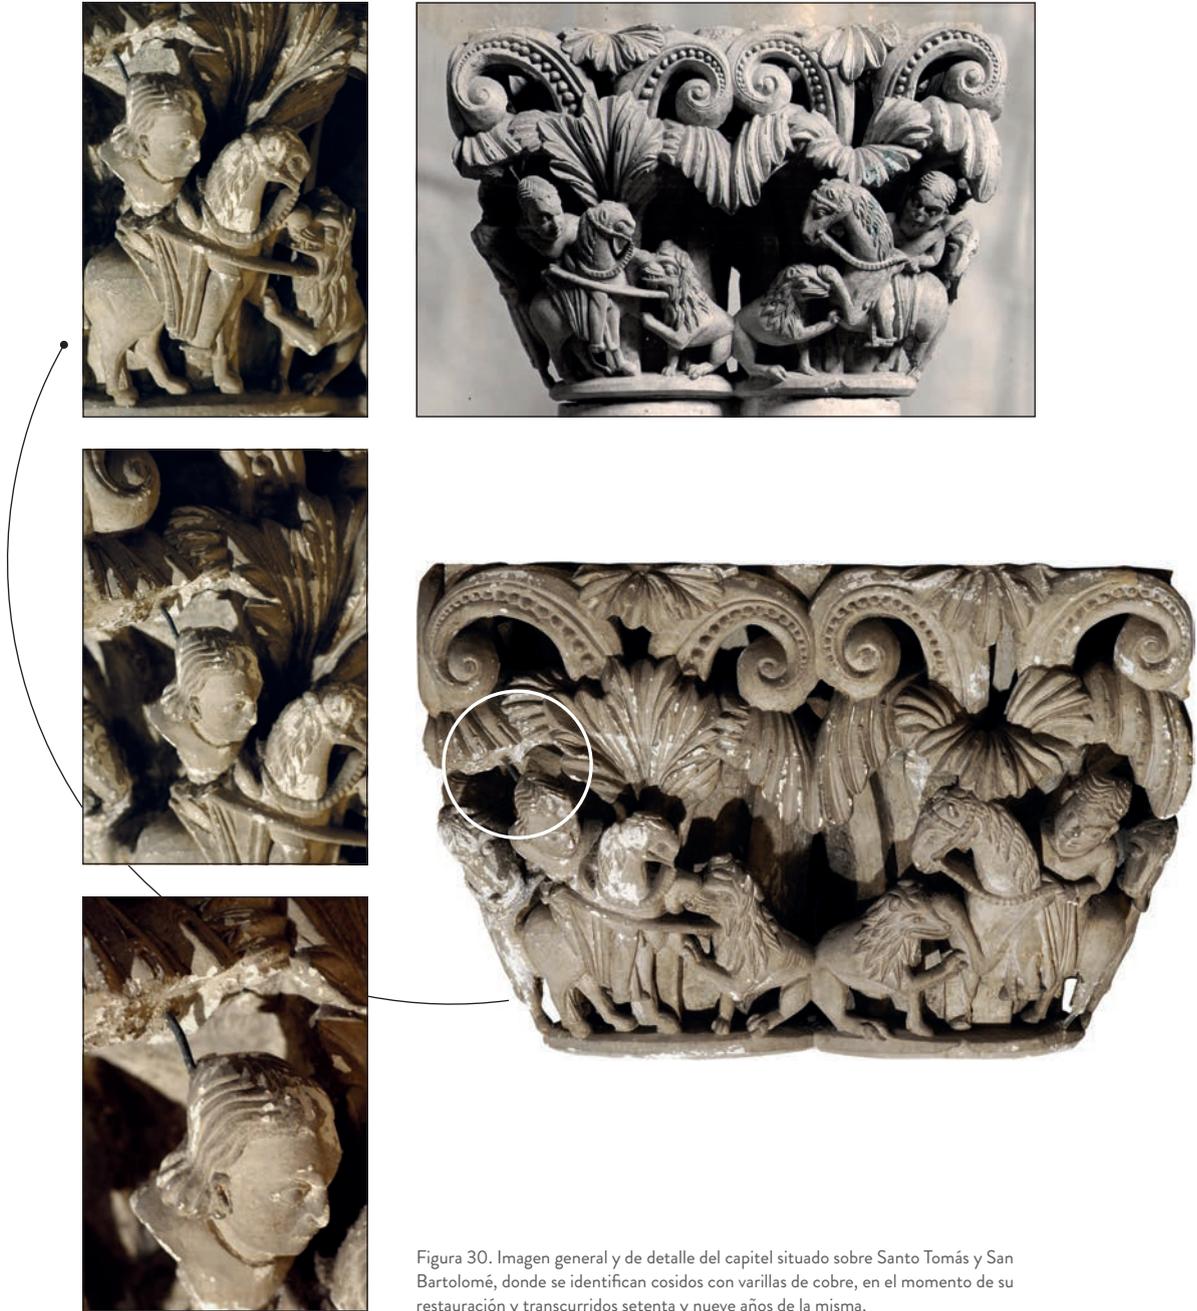
Figura 30. Imagen general y de detalle del capitel situado sobre Santo Tomás y San Bartolomé, donde se identifican cosidos con varillas de cobre, en el momento de su restauración y transcurridos setenta y nueve años de la misma.

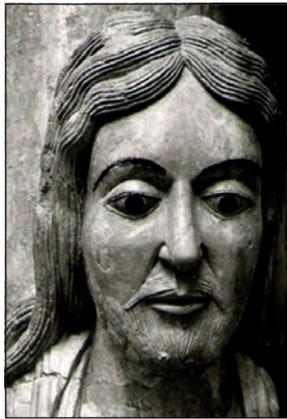
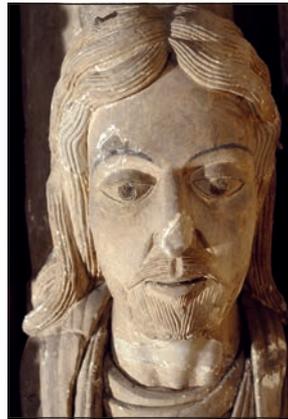
Figura 32. Imágenes comparativas del rostro y el cuello de San Andrés, finalizada la restauración de 1941 (izquierda) y en 2012 (derecha).

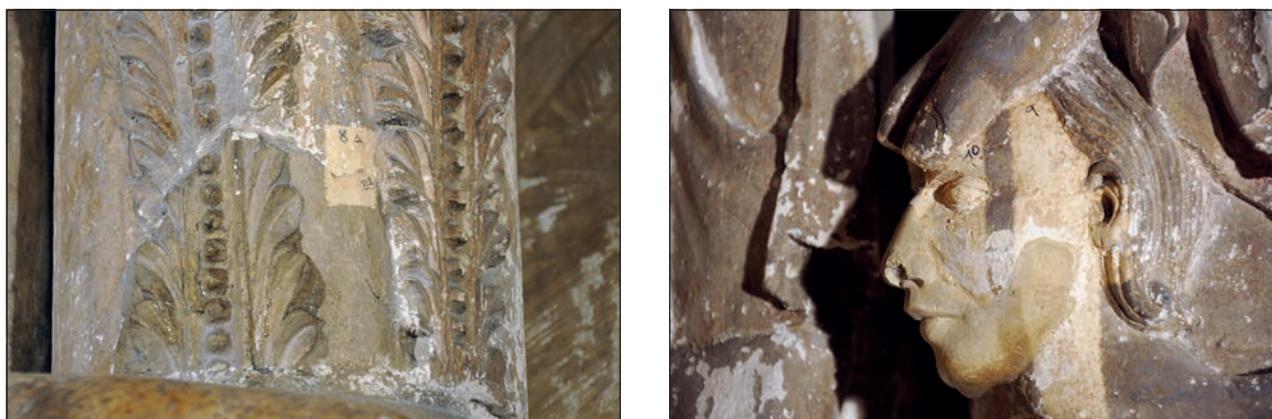
Figura 45. Pruebas de limpieza láser sobre soporte pétreo, reintegrado con piedra (izquierda) y con mortero (derecha).

- La limpieza láser era el método más adecuado para las superficies pétreas de labra escultórica, siempre y cuando se realizara a energías inferiores a 100 mJ y frecuencias de 20 Hz.
- El empleo de *White Spirit*® combinado con una pistola de aire caliente podía resultar adecuado para la limpieza de superficies sin labra escultórica, siempre y cuando el espesor del recubrimiento orgánico de cera de abeja fuera considerablemente grueso.
- La limpieza mecánica, mediante microproyección, resultaba adecuada para la limpieza de paramentos lisos y superficies pétreas sin labra escultórica, siempre y cuando el microabrasivo empleado fuera la piedra pómez, proyectada a presiones comprendidas entre 0,5 y 1,5 bares.

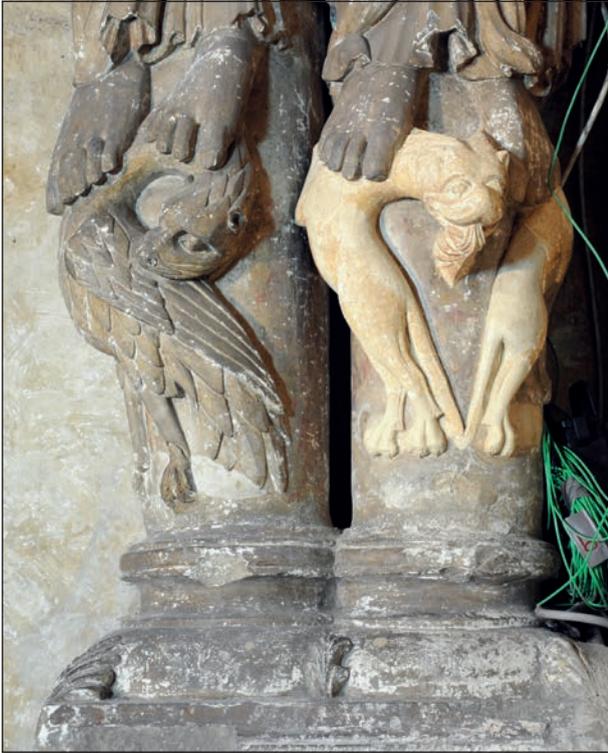
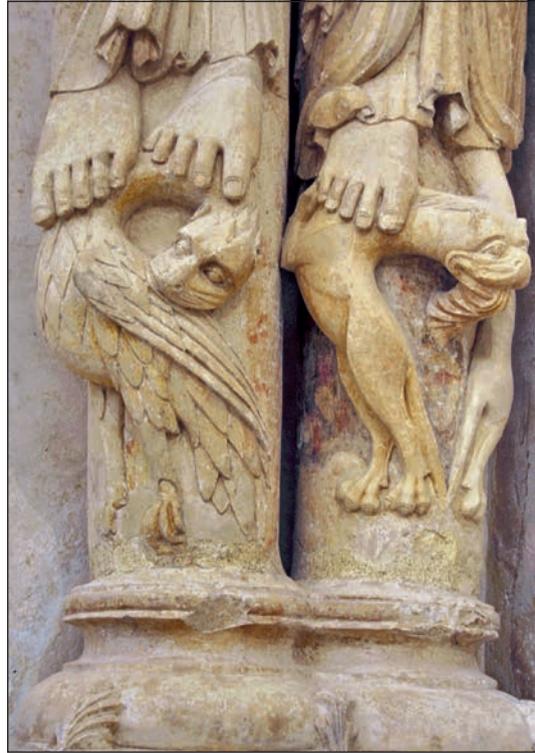
Figura 46. Cata de limpieza láser y aspecto final sobre piedra de Laspra de los fustes de uno de los grupos escultóricos. Este tipo de limpieza permite eliminar el ennegrecimiento superficial, preservando la pátina marfileña y los restos de pintura.

Concluidas las pruebas y sus correspondientes análisis los métodos recomendados de limpieza fueron la fotoablación láser y la microproyección de piedra pómez, tanto en las fábricas originales como sobre materiales de reposición (Suárez Saro et al. 2014), descartándose las limpiezas químicas por su ineficacia y por las transformaciones inadecuadas, identificadas sobre las zonas de control.

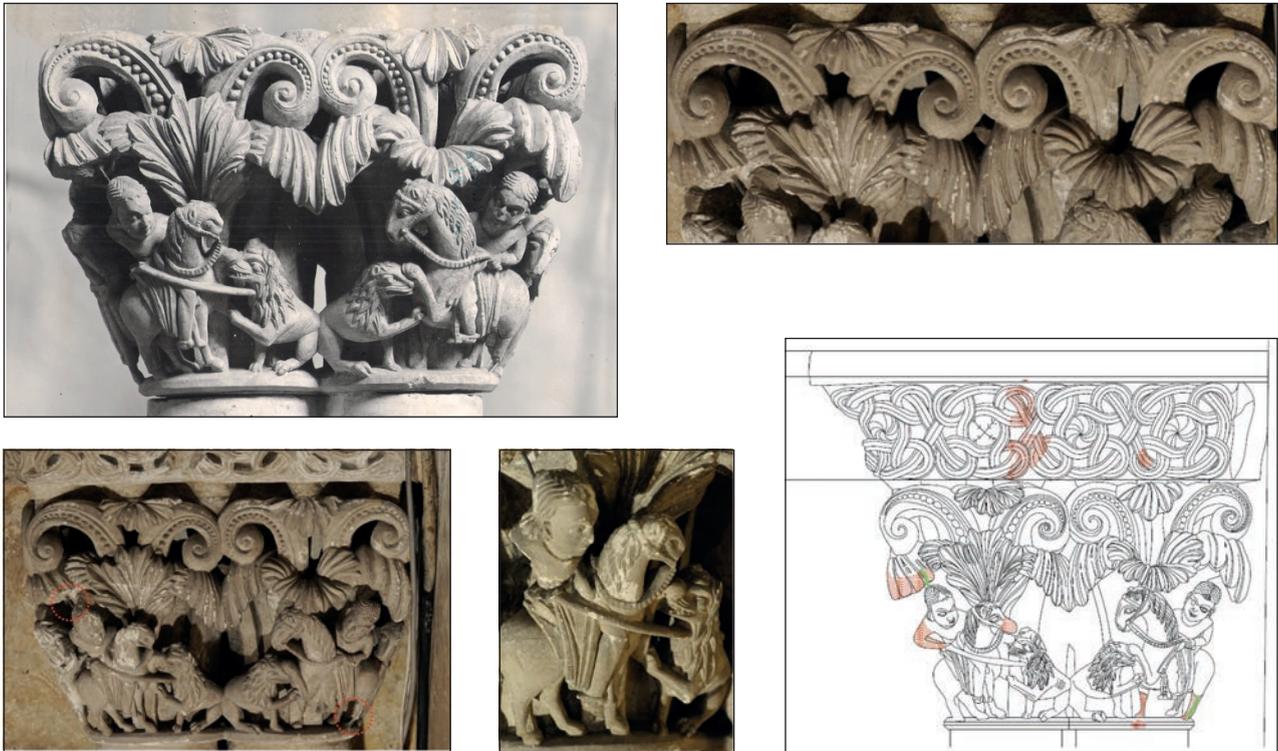
Figura 47. En esta fotografía del capitel situado sobre las imágenes de Santo Tomás y San Bartolomé, podemos observar, enmarcado con líneas discontinuas de color rojo, las únicas varillas de cobre que no se cubrieron con morteros de reintegración.

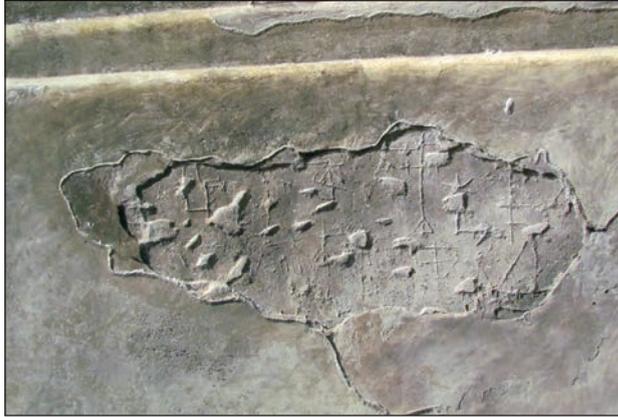
Figura 48. Restos de revocos y revestimientos murales, diferenciando los originales mediante ligeros rehundidos, que marcan el contorno de los guarnecidos que se salvaron de la destrucción, conservando los grabados y cruces esgrafiadas en los estucos que realizaron los peregrinos que visitaban el santuario.

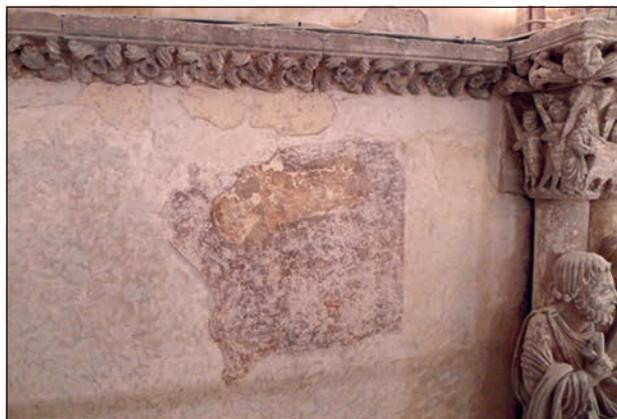
Figura 49. Obsérvense perfilados ligeramente rehundidos los morteros repuestos que marcan el contorno de los guarnecidos que se salvaron de la destrucción.
