Asturias monástica

Catálogo de monasterios y revisión
histórica arqueológica (siglos XI-XIX)

Santísimo Sacramento y Purísima Concepción de Nuestra Señora de Agustinas Recoletas de Gijón

Paloma García Díaz y Fernando Gil Sendino

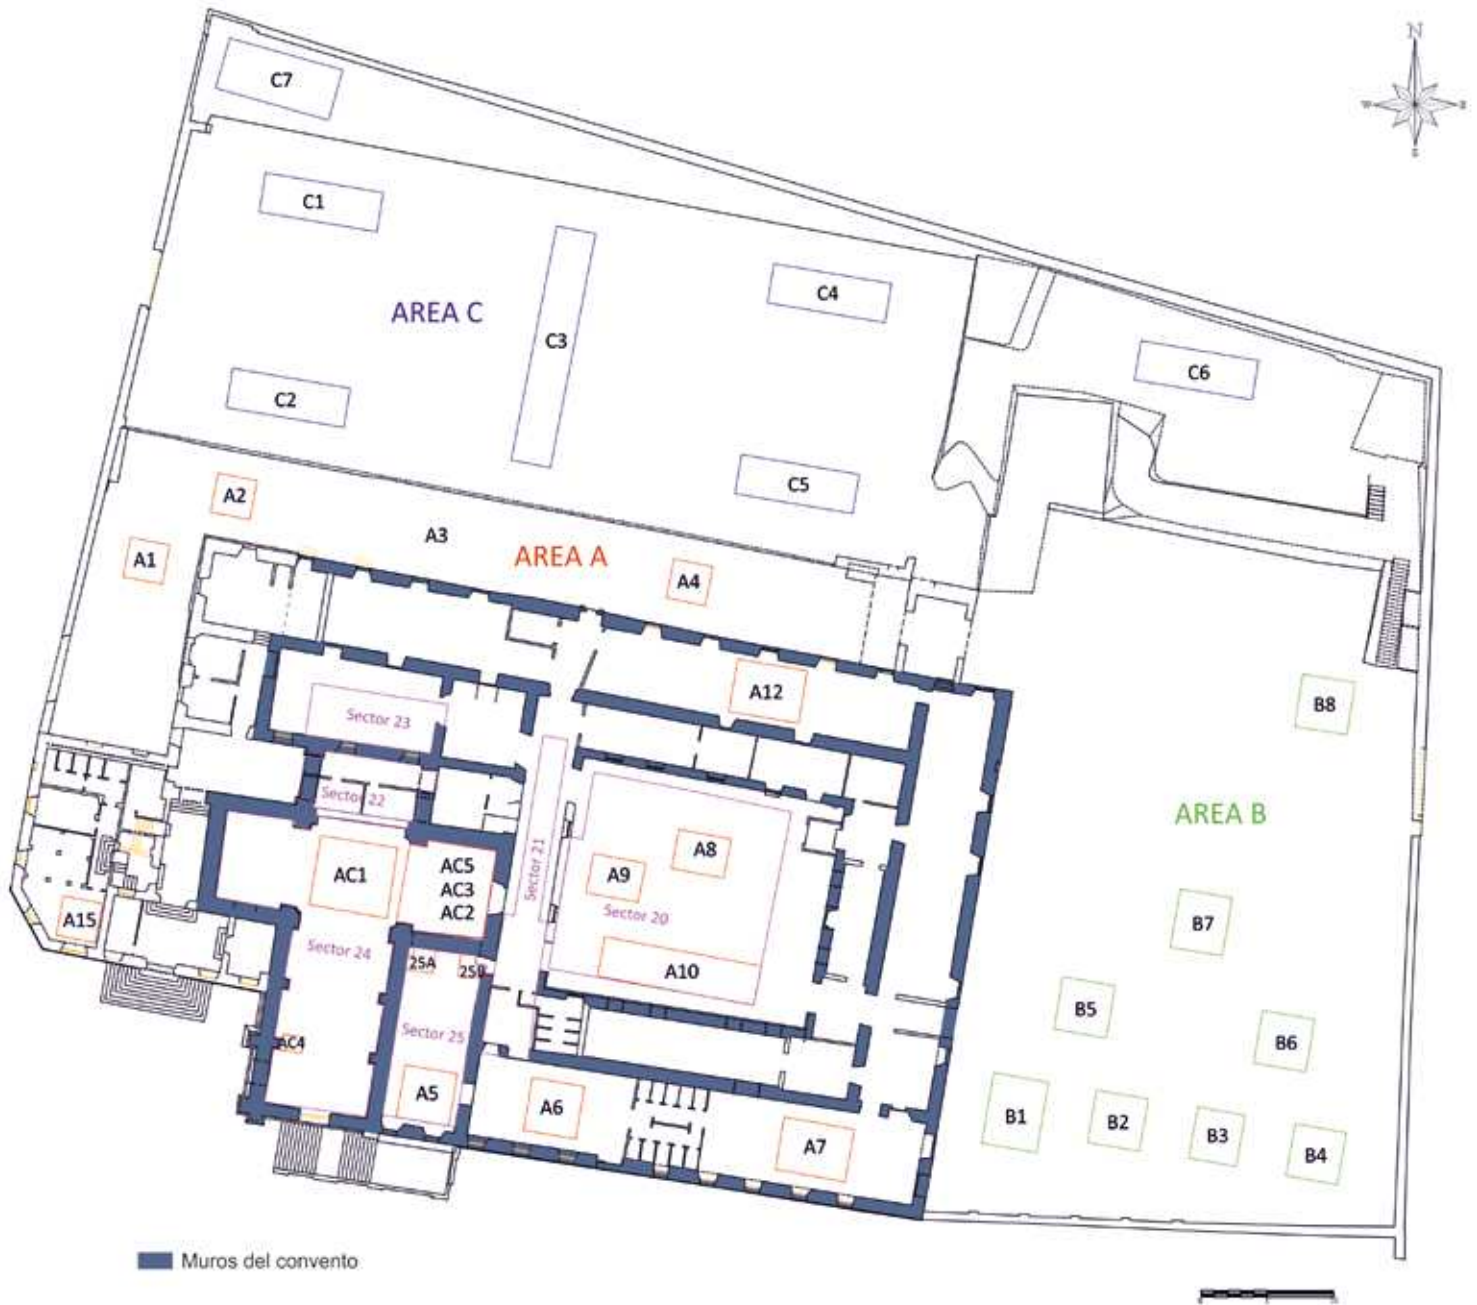
Figura 1. Planta general con los sectores excavados.

Las excavaciones realizadas en el solar de la Fábrica de Tabacos de Gijón entre los años 2007 y 2009 se dividieron en tres grandes áreas (Figura 1):

Área A: bajo esta denominación se agrupan las excavaciones desarrolladas dentro del antiguo convento de las Agustinas Recoletas, es decir, en el interior de la iglesia y en la vivienda y patio conventual.

Área B: comprende las excavaciones ejecutadas en la parte oriental de la antigua huerta del convento adaptada con posterioridad a la necesidad de modificar estos espacios durante la etapa de uso fabril. Estas intervenciones se desarrollaron durante la primera campaña de excavaciones en el año 2007. La excavación arqueológica supuso la realización de ocho sondeos, que resultaron escasamente productivos (Fernández Ochoa et al. 2015:Anexo II).

Área C: situada en la parte más septentrional de la huerta conventual, las excavaciones se desarrollaron en siete sectores. Tampoco en los puntos seleccionados fue posible obtener un registro arqueológico significativo si bien, al igual que en el Área B, se hallaron algunos elementos materiales que evidencian una ocupación de estos espacios durante los periodos moderno, medieval y romano (ibidem).

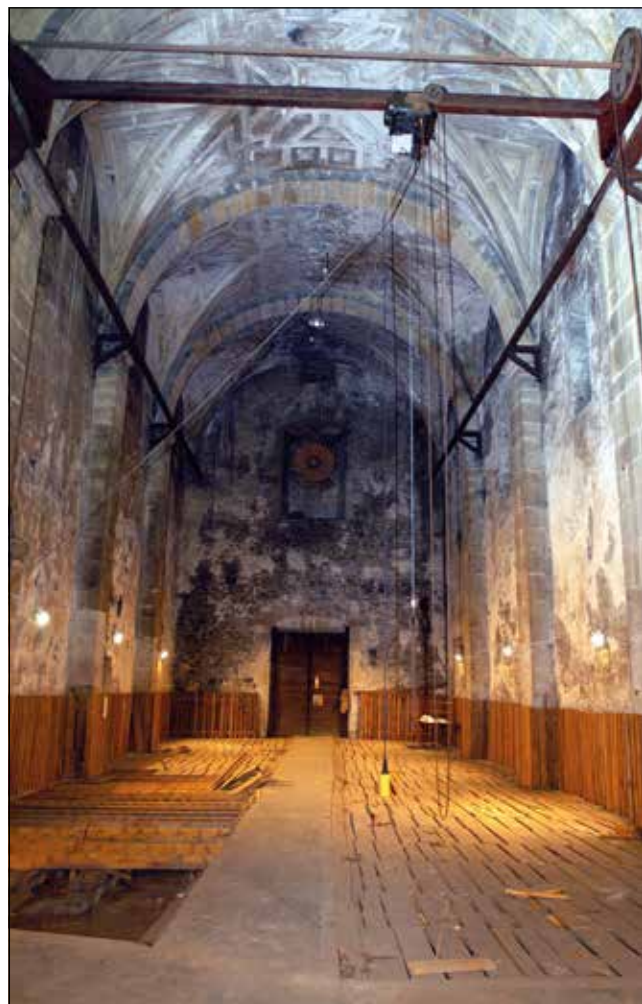
Figura 2. Nave central de la iglesia convertida en almacén de tabaco.

este del crucero discurría una gran rampa de hormigón, en forma de «L», que comunicaba con la zona interior de la Fábrica. Para facilitar la labor de transporte de los fardos, se instaló hacia 1903 un puente grúa, en la parte superior de las paredes de la nave central, en sentido norte sur (Figura 2).

El aspecto de la iglesia al inicio de la intervención arqueológica, era el de una gran nave de la Fábrica preparada para ser almacén ya que se habían forrado las partes inferiores de las paredes y todos los suelos con un entarimado de madera. Se observó que esta madera, en muchos casos, procedía del reaprovechamiento de las propias cajas de tabaco. Por el centro de la nave y del brazo

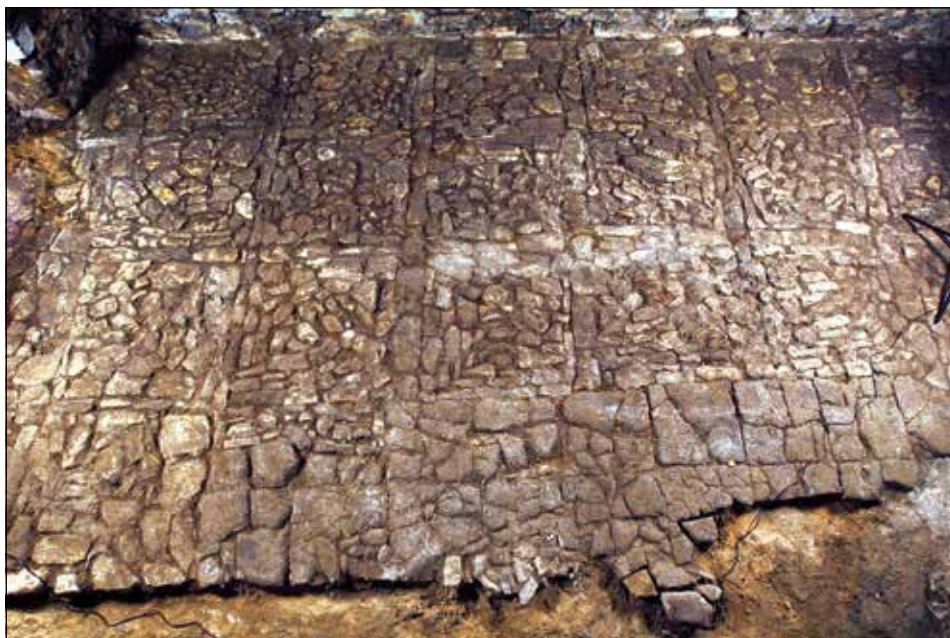
Figura 3. Detalle de los pavimentos del crucero de la iglesia.

Una vez realizada la excavación y la limpieza de la iglesia se pudo comprobar cómo se conservaban los restos del pavimento original, compuesto por losas regulares cuadradas y rectangulares de arenisca que se conservaban en los laterales de la nave central y a los pies del templo. El espacio eclesiástico conserva además gran parte de una repavimentación llevada a cabo a mediados del siglo XIX cuando el centro de culto cumplía las funciones de almacén de la Fábrica. Este suelo está realizado con cantos calizos de pequeño tamaño que forman varias series geométricas en damero. Este segundo pavimento se construyó una vez desmantelado el altar y presbiterio de la iglesia (Figura 3).

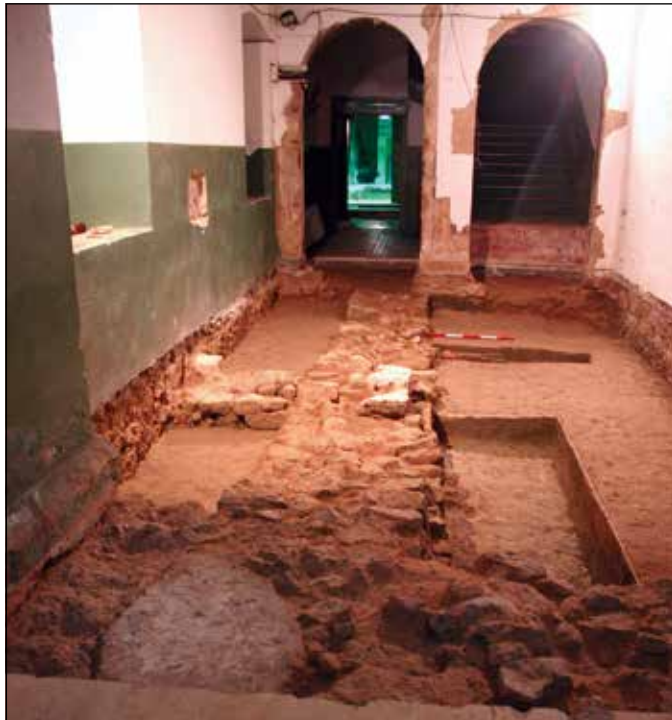
Figura 4. Sondeo en el cabecero de la iglesia.

del sector 22 se conservan en parte las basas de arenisca que soportan las pilas-tras del altar mayor de la iglesia, enmascaradas por las reformas llevadas a cabo durante la transformación del Convento en Fábrica (Figura 4).

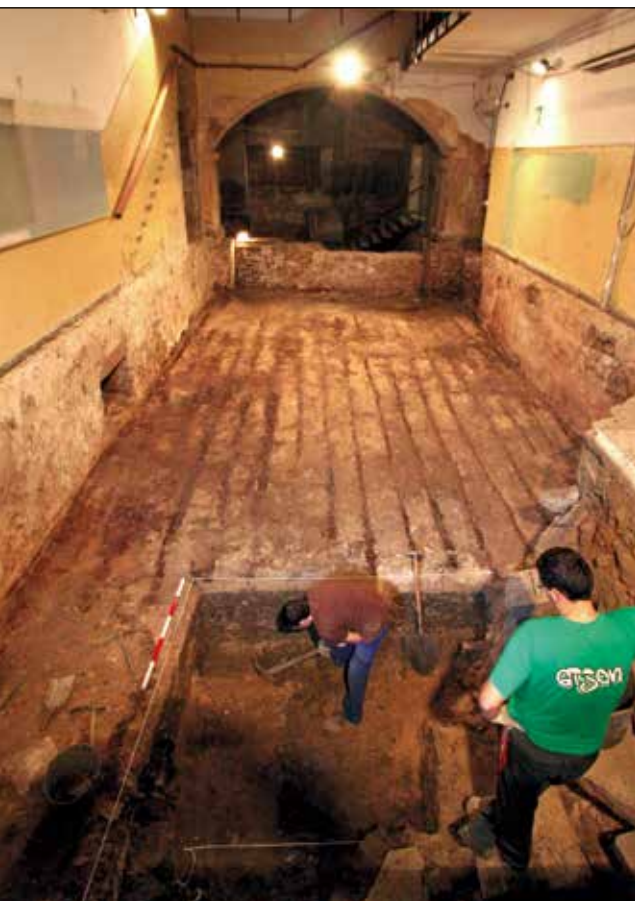
Figura 5. Coro bajo del convento.

vimiento fabril documentado en la iglesia que se conserva en varias zonas al norte y sur del mismo. El citado canal está relacionado con el uso del agua en este espacio y pertenece a las primeras instalaciones del patio de moja de la Fábrica construido a mediados del siglo XIX. El pavimento mencionado, lo forman piedras alineadas configurando cuadros en damero en donde están inscritos los cantos y otras piedras de pequeño tamaño. Este solado está inclinado hacia la canalización que servía para evacuar el agua de la estancia hacia el lado oeste. El canal presenta lajas planas en el fondo y otras de escasa altura colocadas de canto en los laterales, lo que indica que éste nunca llevaría mucha agua sino que únicamente encauzaría el agua existente por el suelo hacia el lado oeste por donde evacuaba. Durante la excavación aparecieron escasos materiales cerámicos de época moderna. La canalización se asienta sobre unos rellenos arcillosos que contenían restos de argamasa, materiales constructivos y algunas cerámicas modernas. La excavación de estas arcillas inferiores enseguida dejó al descubierto dos muros construidos con el mismo tipo de fábrica y trabados entre sí. Se trata de un muro que discurre en dirección este-oeste y otro perpendicular. Ambas estructuras mantienen las mismas características constructivas de los muros hallados en el sector 22 y pertenecen al mismo impulso constructivo, como ya indicamos más arriba, posiblemente viviendas desmanteladas durante la construcción del Convento en el siglo XVII (Figura 5).

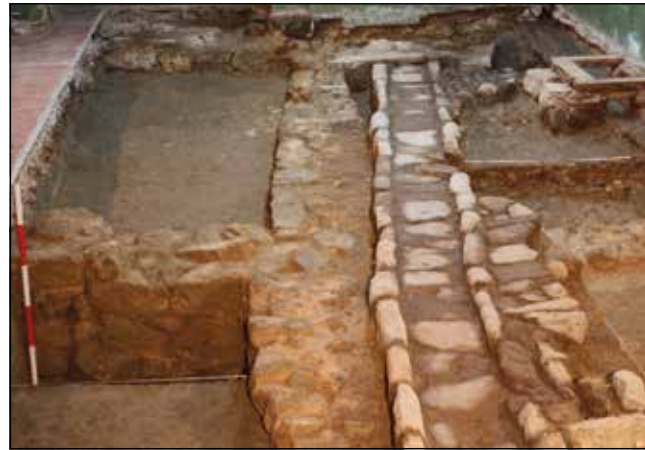
Figura 6. Patio de moja.

En el sector 25, además de la excavación del sondeo A5 se plantearon otros dos cortes en la zona norte del coro bajo, 25A y 25B, que reflejan la misma secuencia estratigráfica (Figura 6).

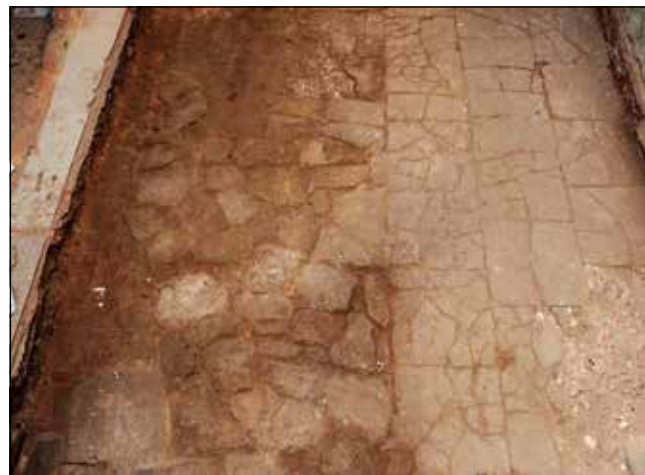
Figura 7. Suelo original de la panda occidental del claustro del convento.

metro por encima de la cota del pavimento de la iglesia. Destaca la aparición, bajo los solados contemporáneos de la Fábrica, de parte de un pavimento conventual configurado por losas regulares de calizas muy deterioradas y un paso en arcada que une el pasillo con la fachada sur del edificio. Este pavimento sólo se conserva en la mitad sur del pasillo⁶. También se realizaron varias catas en el muro este del pasillo, que da a la iglesia y en donde se localizaron varios sillares de caliza que formaban parte del muro original (figura 7).

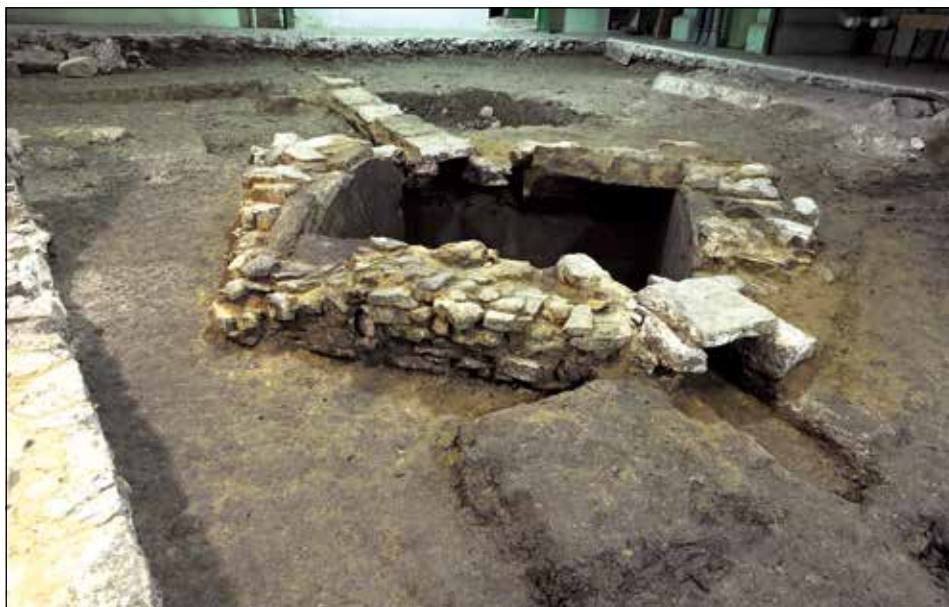
Figura 8. Pozo conventual del claustro.

Sin lugar a dudas, el aspecto más importante de los hallazgos de la parte central del claustro lo constituyen los restos de un depósito relacionado con el pozo conventual. Este pozo se encontraba mutilado por las sucesivas refacciones de la Fábrica de Tabacos. Se trata de una construcción realizada con sillares regu-

lares de areniscas bien alineados y rejunteados. La obra se halla incrustada en las arcillas y margas que configuran la base geológica y no tiene cara exterior, tan solo un murete de mala factura con piedras irregulares y relleno de grijo de tamaño grande.

El pozo remata con una bóveda con dovelas hechas también en piedra arenisca, muy bien trabajadas y talladas para trabar unas con otras. El interior fue vaciado de barro y agua apareciendo algunos materiales en el relleno como fragmentos de teja y algún material de construcción sin rodar, producto del desmantelamiento de esta estructura en época fabril. También se recogieron fragmentos cerámicos de la época conventual asociadas al uso del pozo. Alcanza una profundidad de 2,20 m desde la parte superior de la pared lateral sur, es decir sin contar la altura de la bóveda (Figura 8).
