Las restauraciones de la Cámara Santa de la Catedral de Oviedo entre el siglo XX y el XXI

The restoration works in the Oviedo Cathedral Holy Chamber between XX and XXI centuries

Araceli Rojo Álvarez y Pablo Klett Fernández

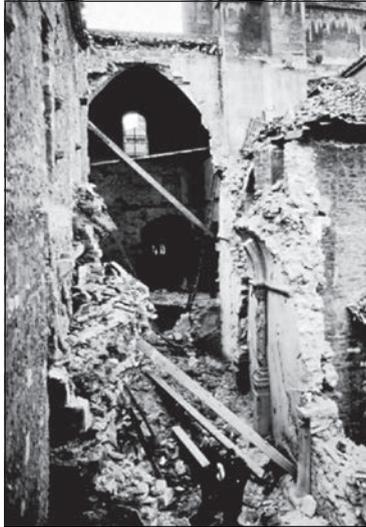
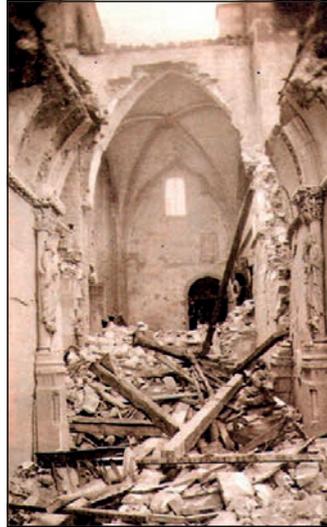
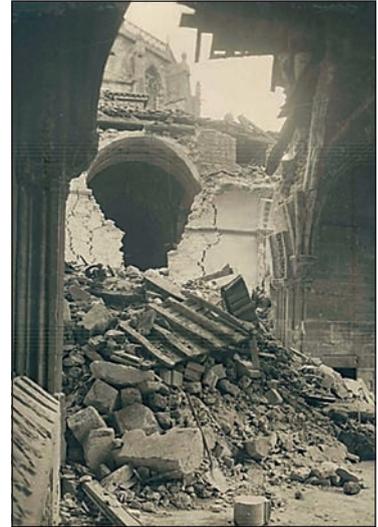
La documentación recogida tras la explosión y el posterior proceso de reconstrucción, nos permite conocer la magnitud del destrozo (Figuras 4 a 6). Solo quedaron en pie los elementos que contaban con refuerzos estructurales: en la parte norte la zona unida al estribo macizo de la capilla Covadonga y en el muro sur algunas partes adosadas a la fábrica del claustro.

Figura 4. Imágenes del destrozo producido tras la explosión procedentes del Archivo General de la Administración, Ministerio de Educación y Cultura (izquierda), del Archivo de Pedro Díaz Gómez de los Fondos de la catedral de Oviedo (centro) y del Archivo del Real Instituto de Estudios Asturianos (RIDEA) (derecha).

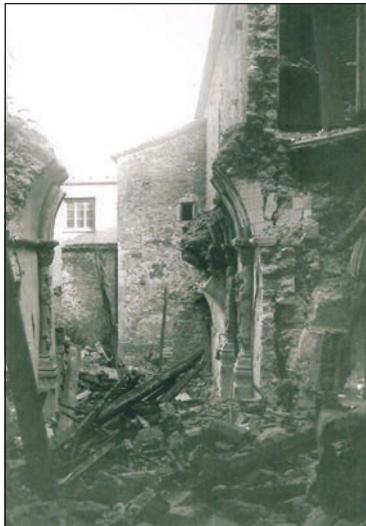
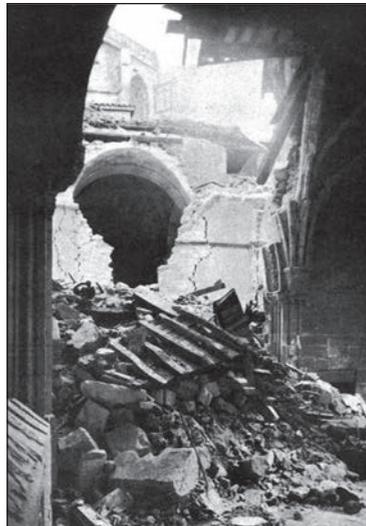
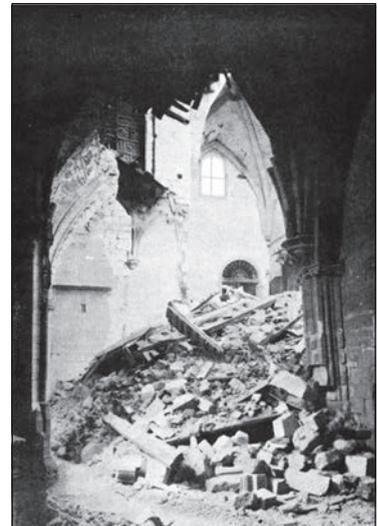
Figura 5. Cámara Santa y ángulo del claustro arruinado. Imagen extraída del Boletín de la Academia de la Historia.

Figura 6. Escombros de la Cámara Santa desde el claustro. Imágenes tomadas del Boletín de la Academia de la Historia.

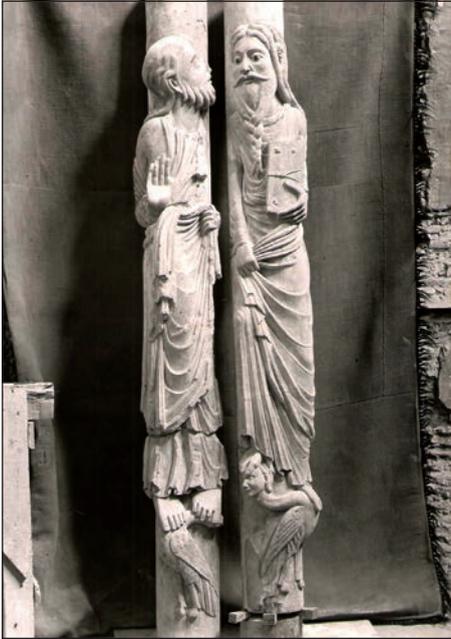
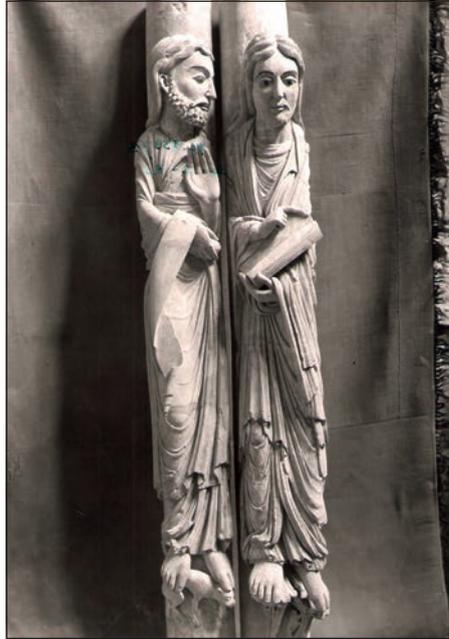
Figura 9.
Proceso de restauración de los fustes de las parejas formadas por San Simón y San Judas (izquierda) y San Andrés y San Mateo (derecha).

Los elementos más singulares eran recompuestos con precisión por Víctor Hevia, reforzando las uniones que así lo requerían con varillas de cobre y fijando las piezas con mortero de cal y el árido molido de la misma piedra de los fragmentos (Figura 9). Los bordes de las lagunas fueron limpiados para diferenciar original y repuesto y se patinaron para igualar el tono, procurando que la acción reintegradora fuera mínima.

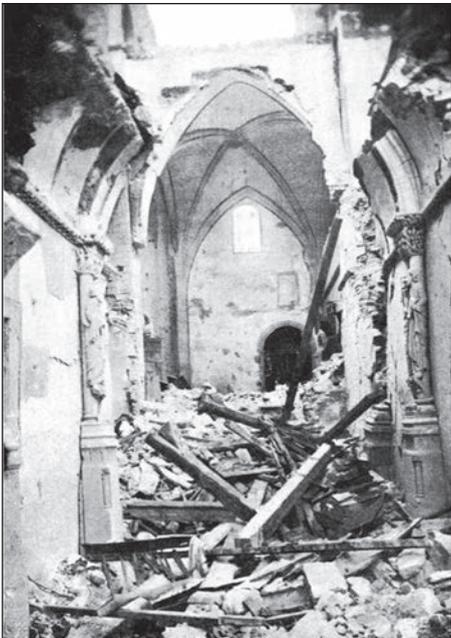
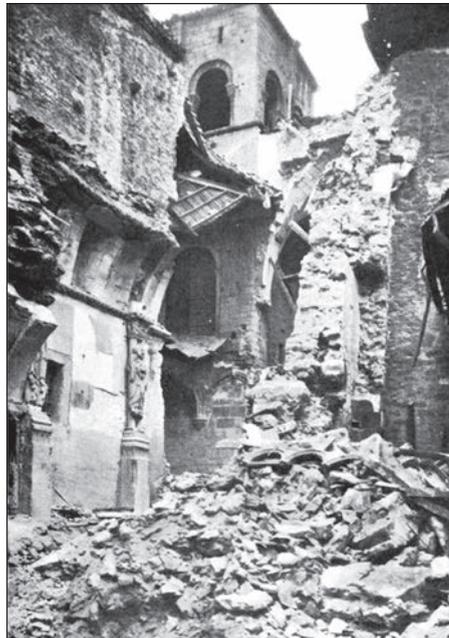
Figura 10.
Cámara Santa arruinada vista desde su cabecera. Imagen extraída del Boletín de la Academia de la Historia.

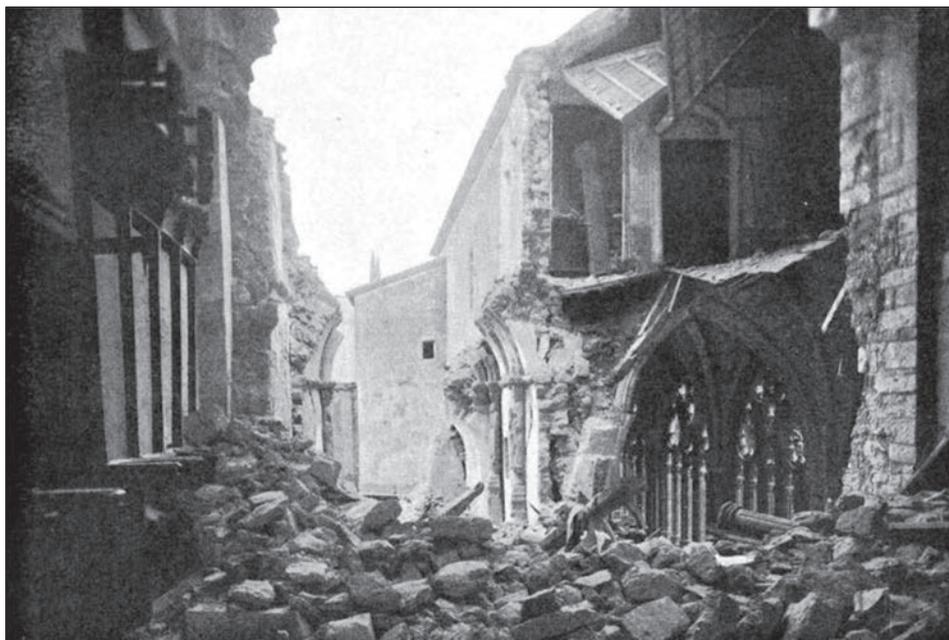
Figura 11. Cámara Santa tras su destrucción. Imagen del archivo de Alfonso Suárez Saro.

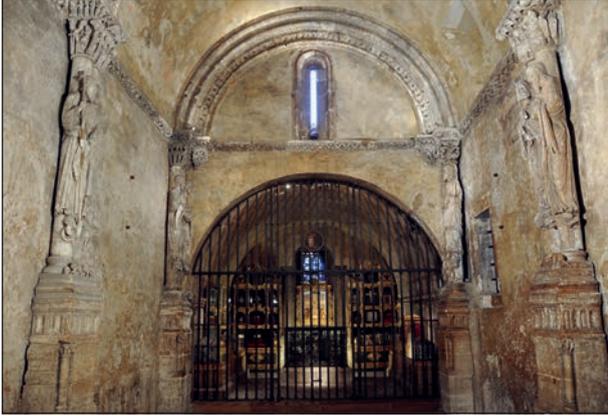
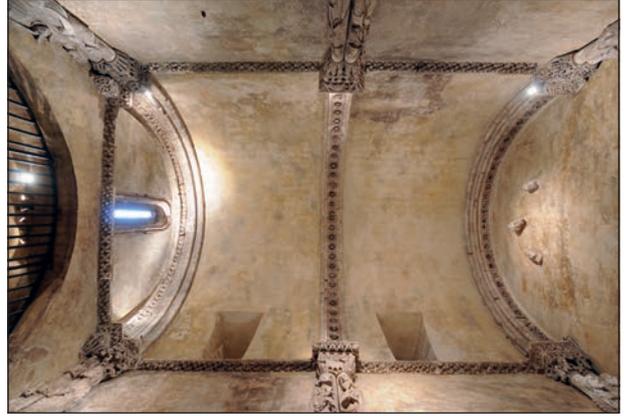
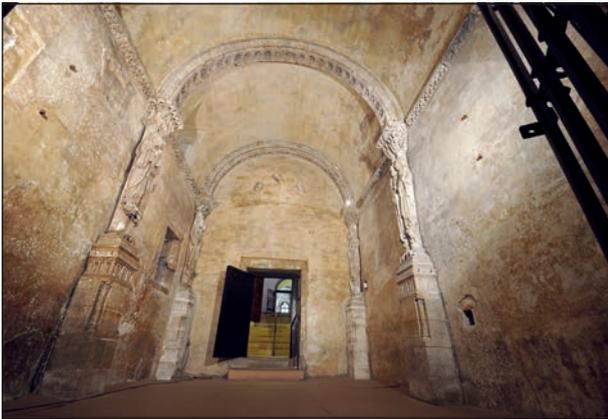
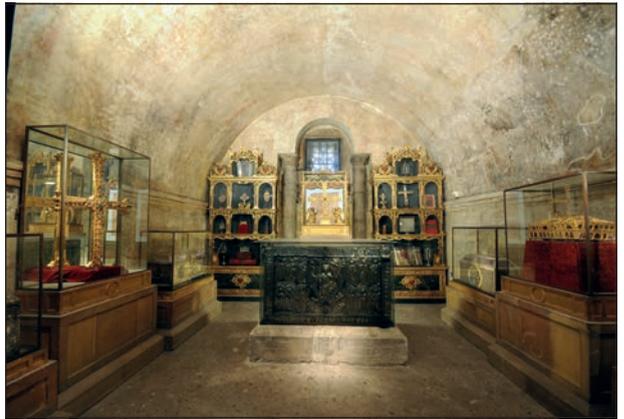
Figura 18. Interior de la Cámara Santa, en 2012, antes de su última restauración.

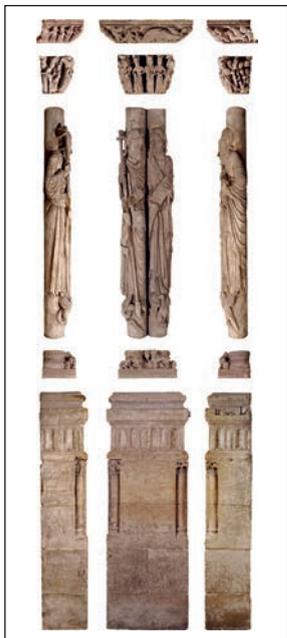
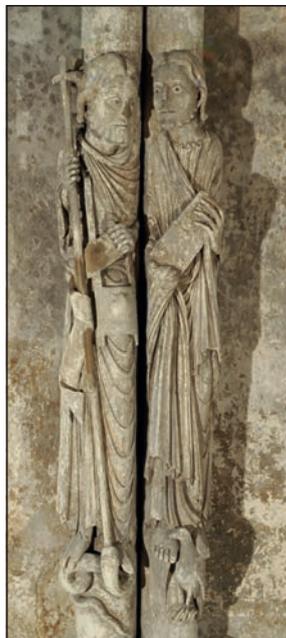
Figura 21. Grupo escultórico compuesto por Santiago y San Juan, localizados en el centro del costado norte de la Cámara Santa, antes de su restauración.

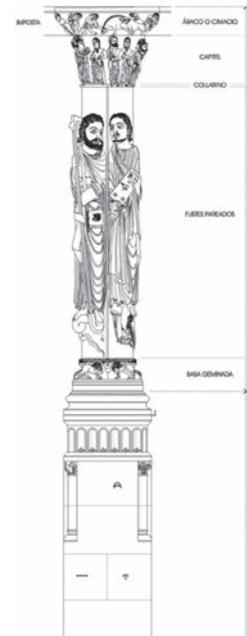
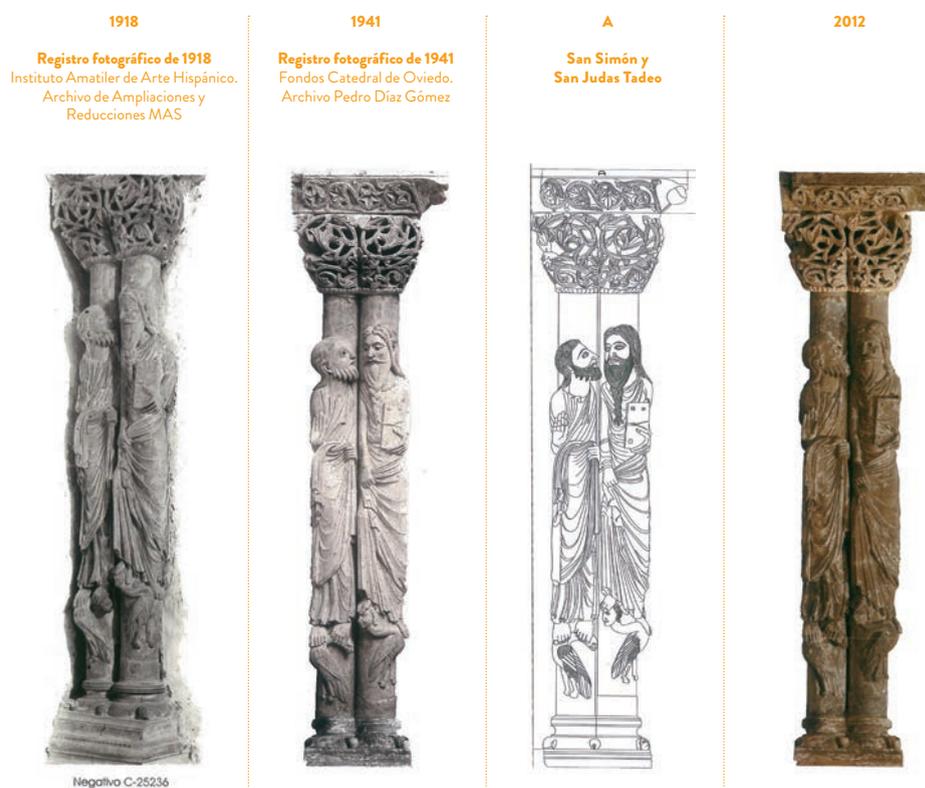
Figura 22. Registro fotográfico 1918, 1941 y 2012 con alzado del grupo escultórico formado por San Simón y San Judas Tadeo (Cuenca y Hevia 2012).

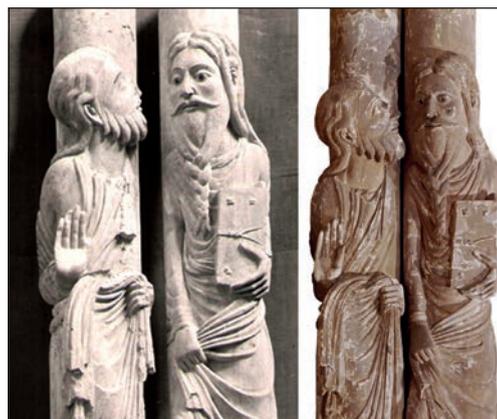
Figura 29. Análisis comparativo del aspecto de San Simón y San Judas Tadeo, transcurridos setenta y nueve años de su destrucción y posterior reconstrucción.

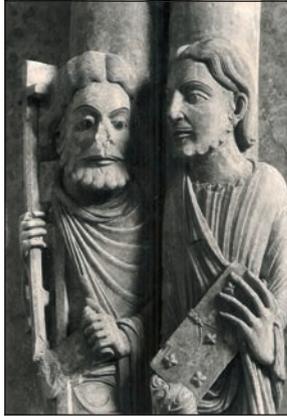
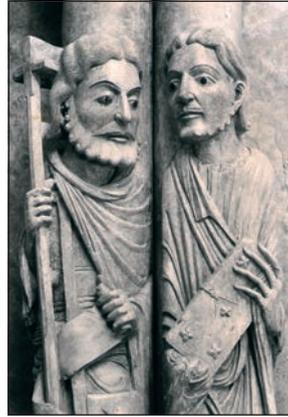
Figura 31. Imágenes del grupo escultórico formado por San Pedro y San Juan, antes y después de la restauración de 1941.

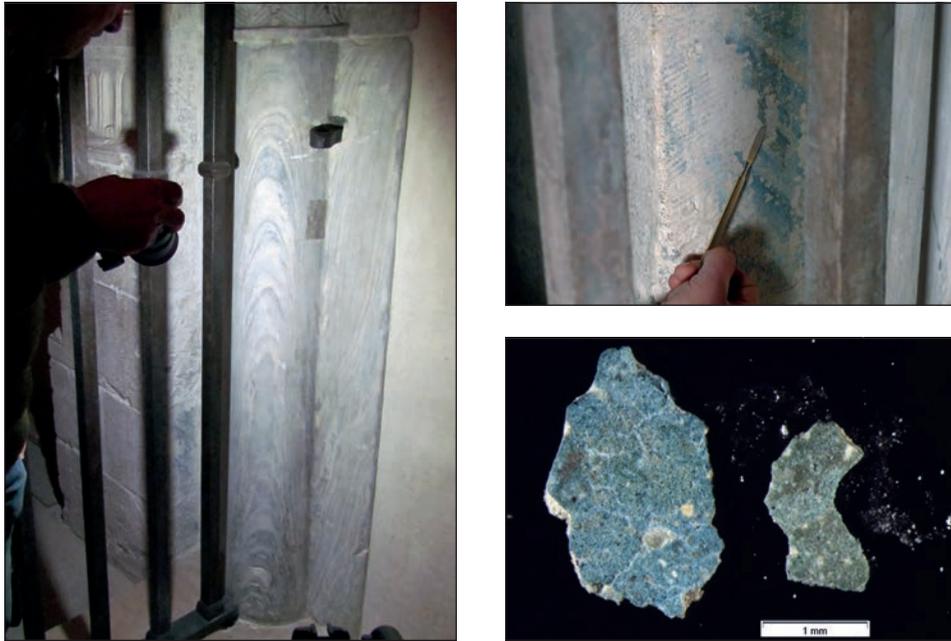
Figura 33. Muestreo de mármoles (arriba) y dolomías (abajo), con revestimientos pictóricos.

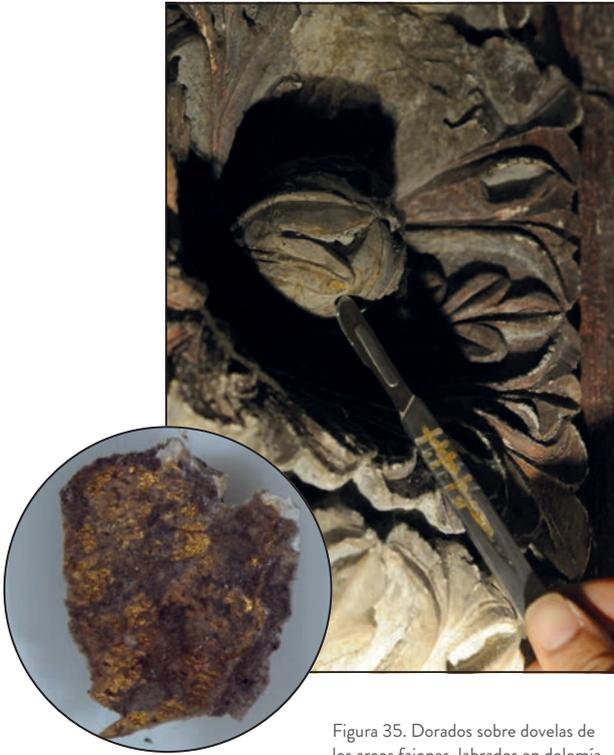
Figura 35. Dorados sobre dovelas de los arcos fajones, labrados en dolomía de Laspra.

Las pinturas de color rojo han sido identificadas en las dovelas de los arcos fajones y en algunos fustes de los grupos escultóricos. También han aparecido como repintes en superficies pétreas, correspondientes a los mantos del apostolado, incluso en zonas de rotura.

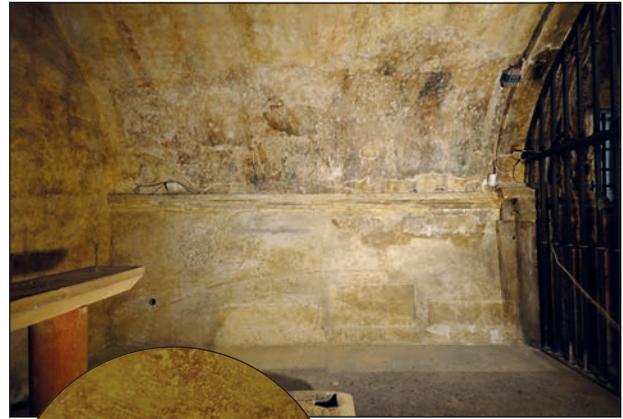
Figura 36. Localización de muestras de pintura sobre morteros, en el camarín.

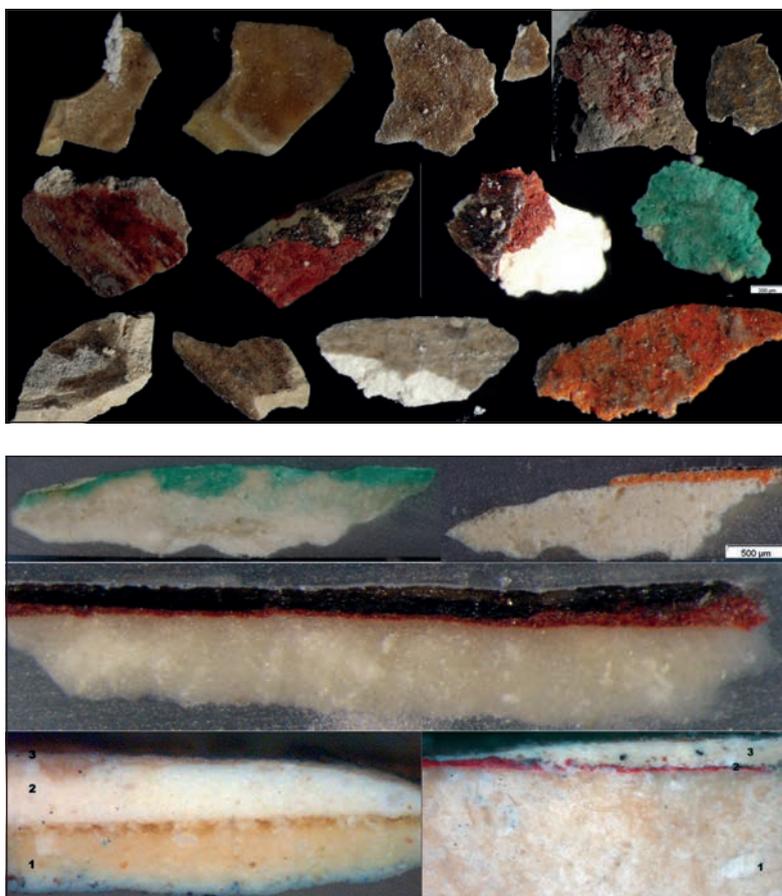
Figura 37. Micromuestras pétreas con pintura, observadas a la lupa binocular en superficie y en sección estratigráfica.

Un caso aparte es el de la pintura que se conserva sobre la dolomía de Laspra, de la que se han identificado varios tipos: unas de color rojo, otras anaranjadas y otras de color verde azulado y gris (Figura 37).

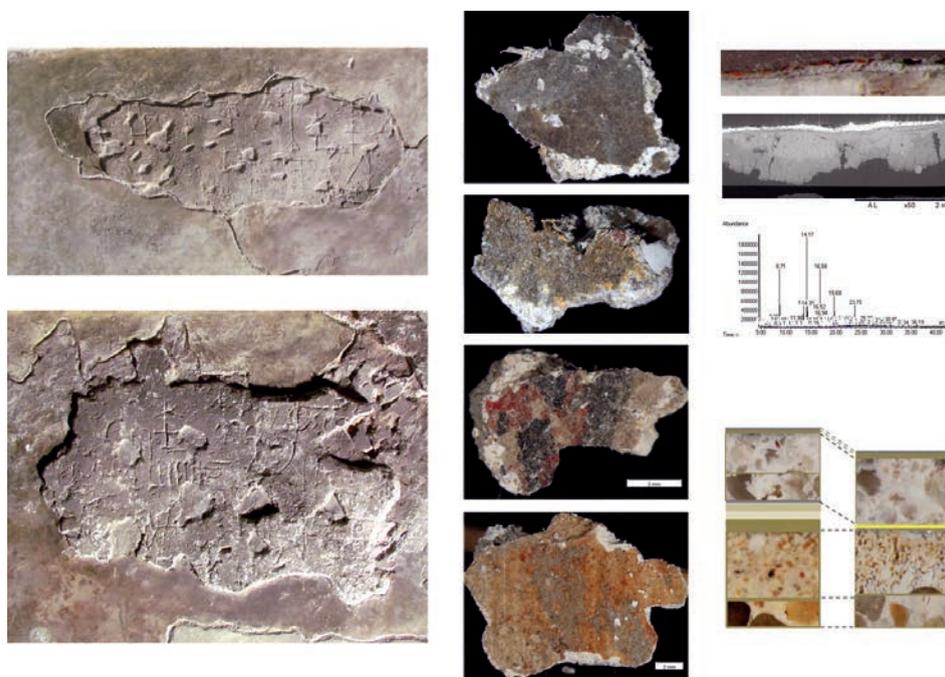
En la Cámara Santa se han identificado tres morteros de época altomedieval: el *opus signinum* del solado, el mortero de fábrica empleado como mortero de juntas de la mampostería y el revoco interior, aplicado en dos fases, la de enfoscado y la de enlucido (Figuras 38 y 41). También se ha localizado el mortero de la fase románica, denominado revoco exterior, aplicado en una sola mano como enlucido y al menos tres morteros de reposición (tipo I, II y III), aplicados en anteriores intervenciones. Uno de ellos, el tipo III, articulado con enlucido

Figura 38. Micromuestras y microanálisis de morteros y pinturas, localizados en el camarín.

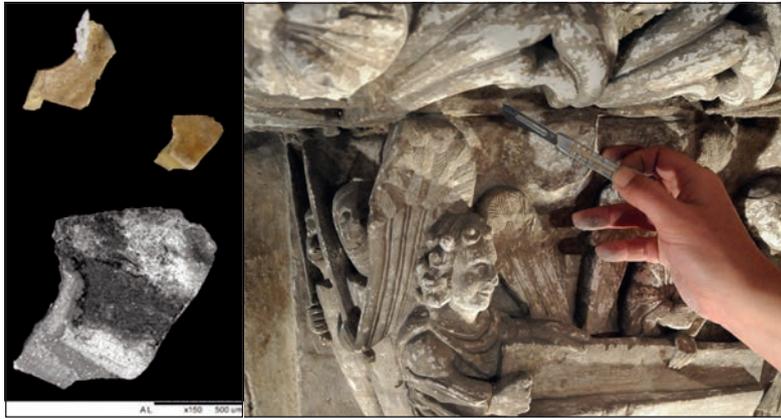
Figura 39.
Arriba:
Micromuestras y
microanálisis de
la monocromía
marfileña,
identificada en
el capitel del
grupo escultórico
correspondiente a
San Pedro y San
Pablo. La capa de
pintura de aspecto
ocre blanquecino,
aparece aplicada
sobre otra inferior
que se dispone
directamente
sobre la piedra de
Laspra. Es una de
las capas pictóricas
más antiguas,
quizás original.
Abajo: Textura
de la piedra en
superficie de
fractura fresca.

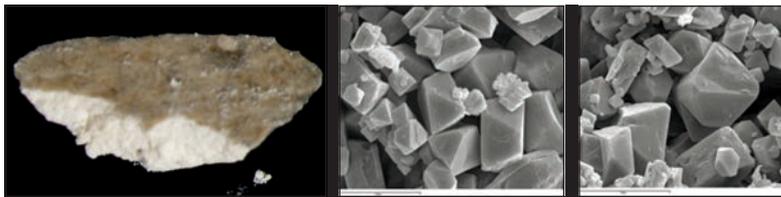
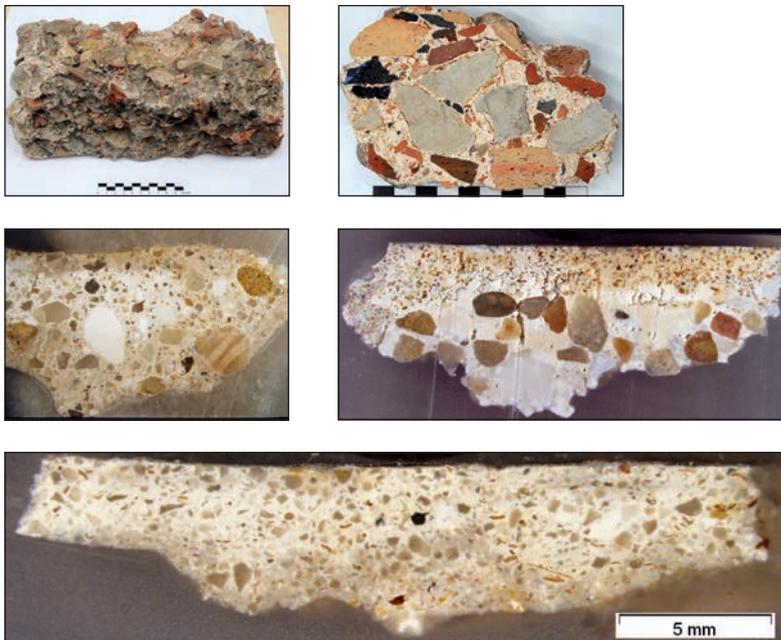
Figura 40.
De arriba abajo:
Aspecto a la
lupa binocular,
en sección
transversal del
opus signinum
del solado, de
los morteros
altomedievales
y del mortero
incorporado en
la fase románica.

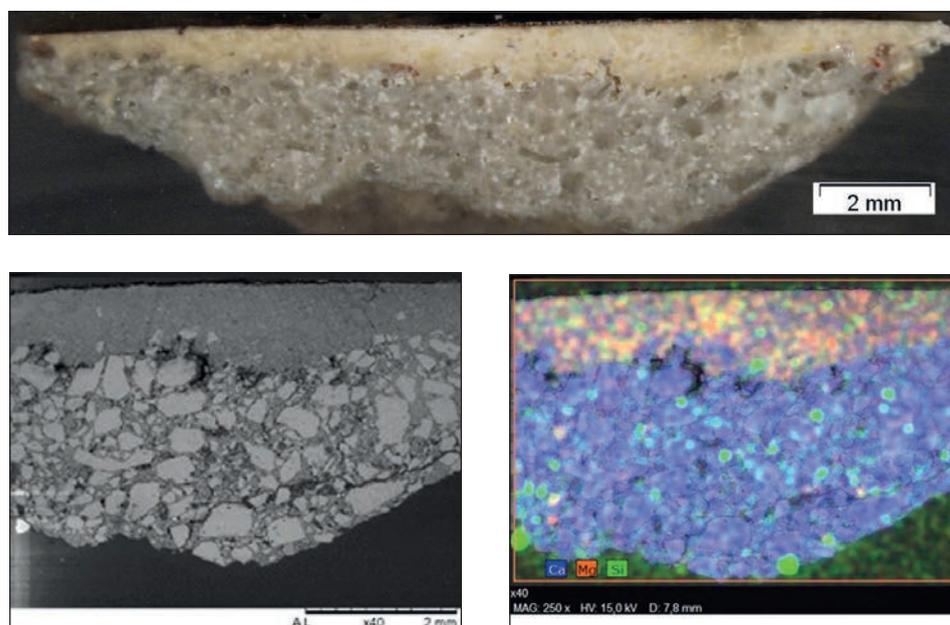
y enfoscado y elaborado a base de cal, molienda de piedra de Laspra y algo de cuarzo, es el empleado por Víctor Hevia en las labores de restauración de 1939 (Figura 42). Los compuestos orgánicos detectados en el recubrimiento superficial de este mortero son aceite secante, resina de colofonia y cera de abeja, compuestos igualmente identificados en las muestras de pintura, recogidas en el apostolado (Figura 43).

Figura 41. Aspecto microscópico, en sección transversal del mortero elaborado por Víctor Hevia para las reintegraciones volumétricas de piedra de Laspra. Consta de un enlucido elaborado a base de árido de dolomita y algo de cuarzo, aglutinado con carbonato cálcico, sobre un enfoscado con árido mayoritario de calcita y minoritario de cuarzo.

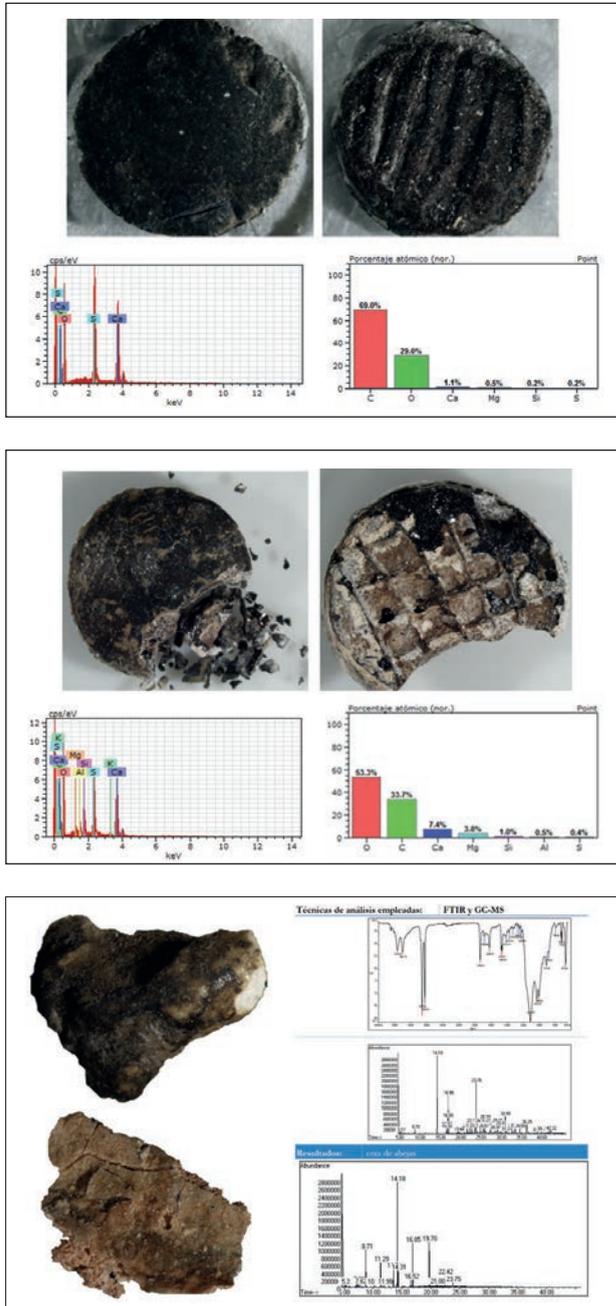
Figura 42. Microanálisis de estucos y tratamientos protectores.

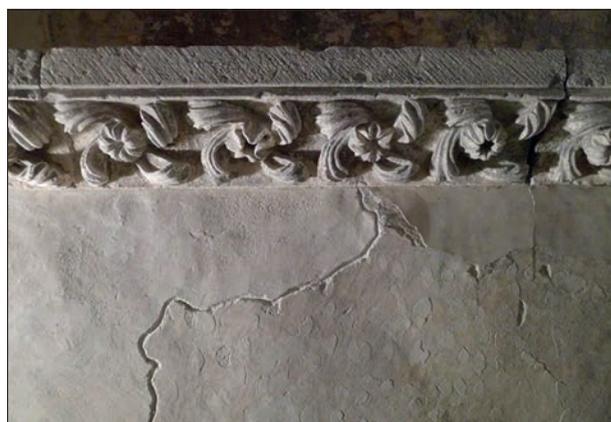
Figura 52. Aspecto de las superficies después de la limpieza.

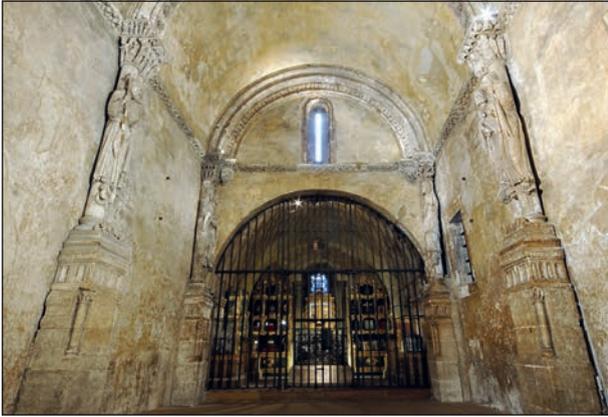
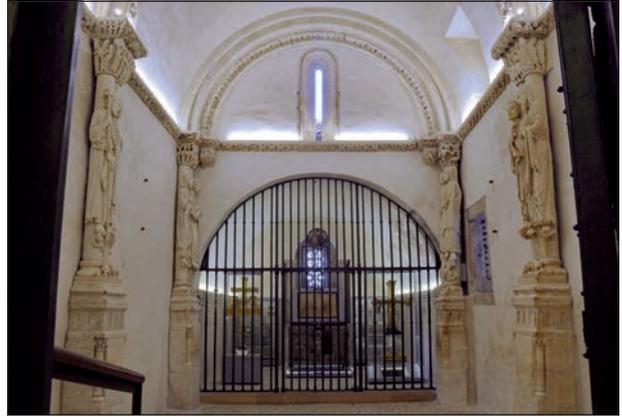
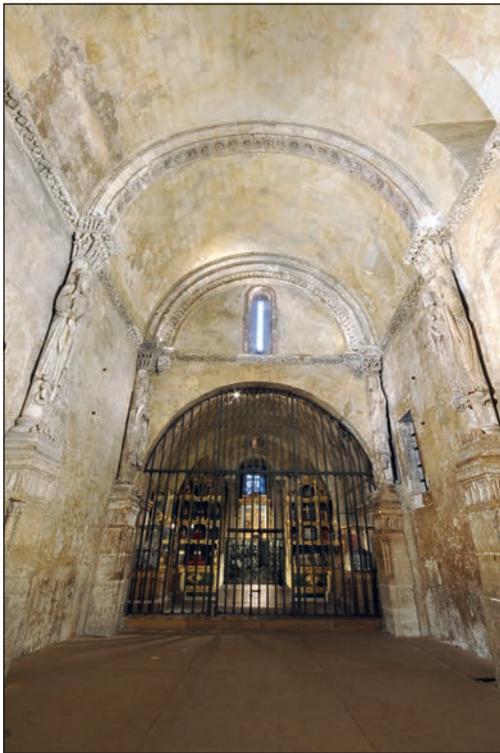
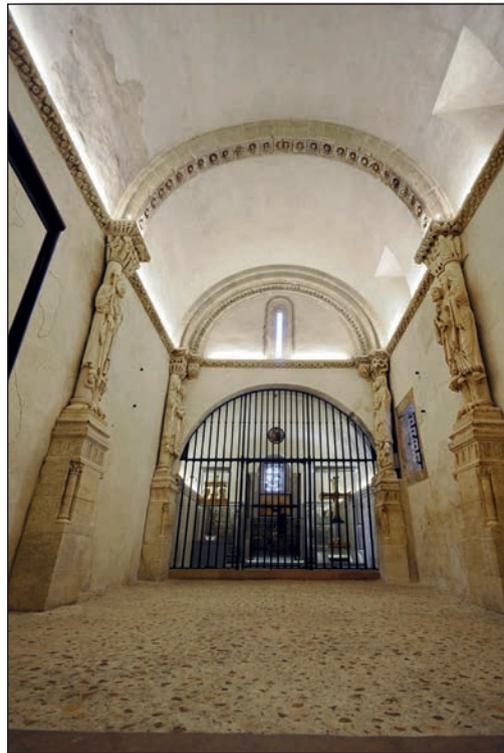
Figura 53. Aspecto de la Cámara Santa antes y después de la restauración de 2014.

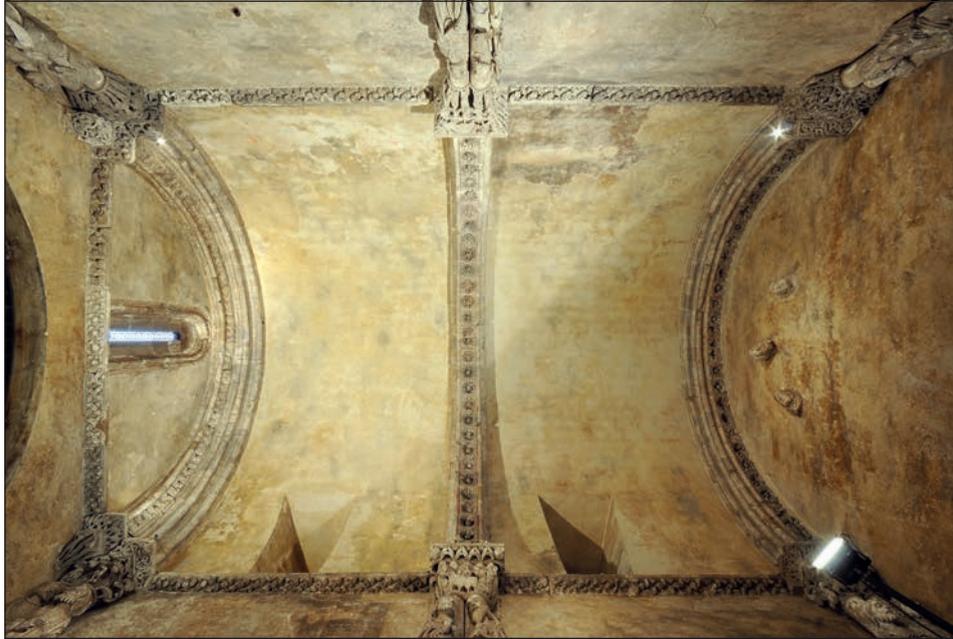
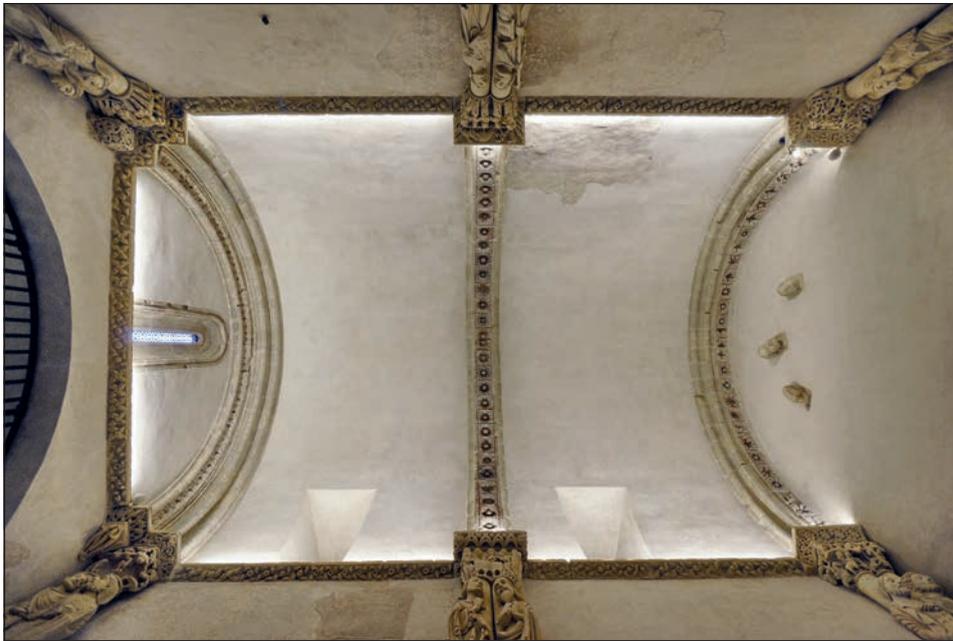
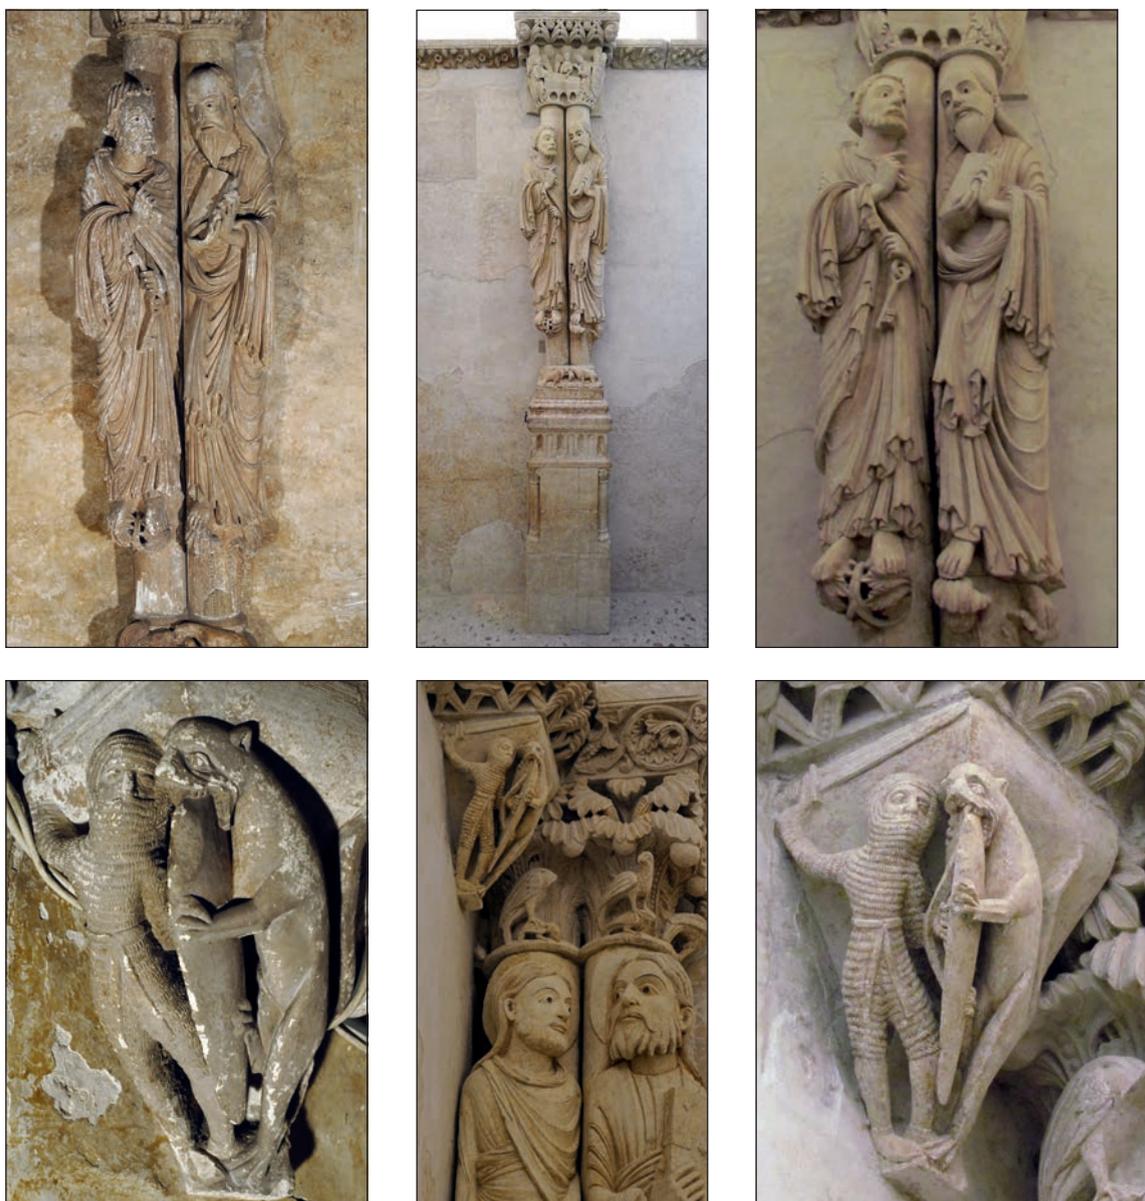
Figura 54. Imágenes generales y detalles antes y después de la restauración de 2014.
