Asturias monástica

Catálogo de monasterios y revisión
histórica arqueológica (siglos XI-XIX)

Santa María La Real de Obona (Tineo)

Alejandro García Álvarez-Busto

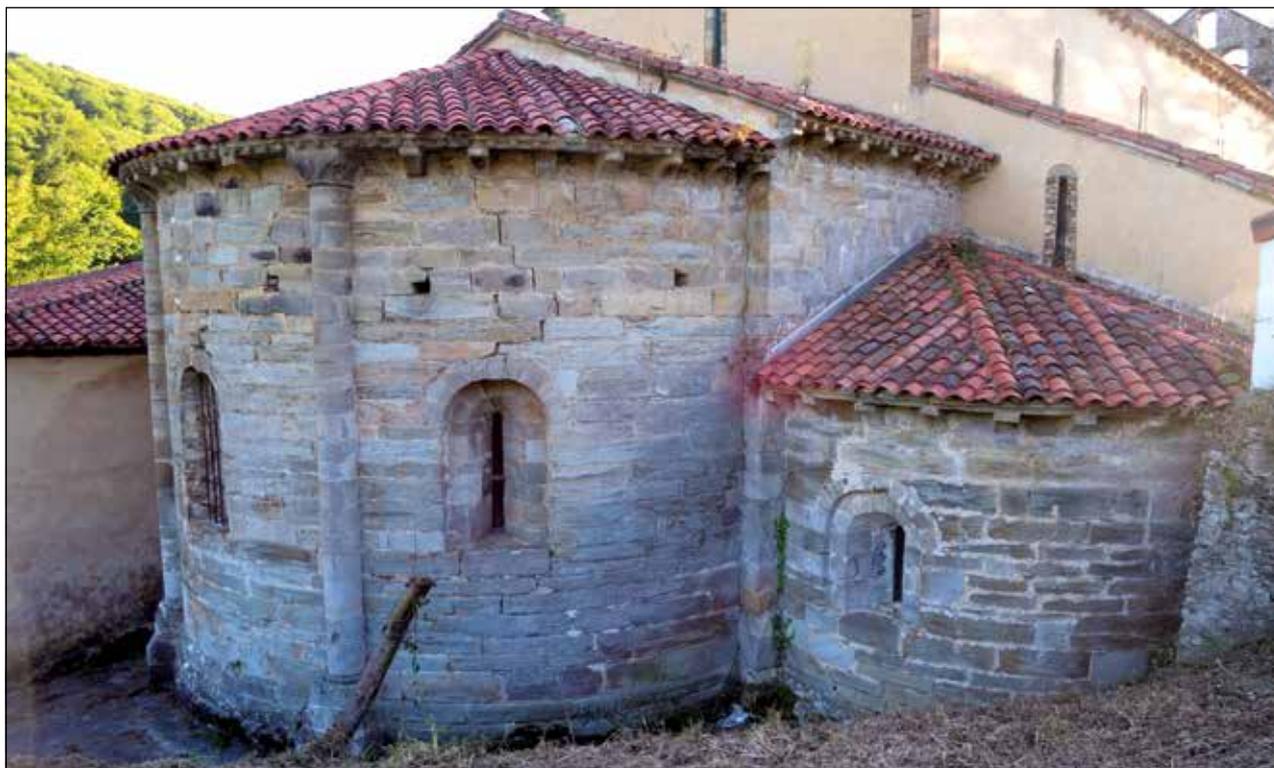
Figura 2. Vista exterior del triple ábside escalonado del templo románico. Se aprecian dos fábricas: la inferior, de bloques alargados y fechada entre 1113 y 1126; la superior, a la que corresponde el aparejo de sillería, la cornisa con bolas y las semicolumnas adosadas, con una cronología de la segunda mitad del siglo XII.

Así, en el exterior del ábside central se distinguen claramente dos fábricas correspondientes a dos fases constructivas diferentes. Una inferior, dispuesta con bloques alargados de roca metamórfica; y una superior elaborada en sillería de arenisca o calcoarenita; estando marcada la interfaz de separación entre ambos aparejos por una línea horizontal de mechinales. Con la fábrica superior de sillería se corresponde la cornisa con bolas y las semi-columnas con capiteles decorados con motivos vegetales, por lo que estas son posteriores al tramo inferior del paramento del ábside, al cual se adosan tras haber sido este recortado previamente. Por su parte el ábside lateral norte muestra en toda su altura la misma fábrica de bloques alargados que el tramo inferior del ábside central, mientras que su cornisa no presenta bolas. Su ventana se resuelve mediante dos roscas lisas, y tanto esta como algunos de los sillares del paramento presentan marcas de cantero (I, M) (Figura 2).

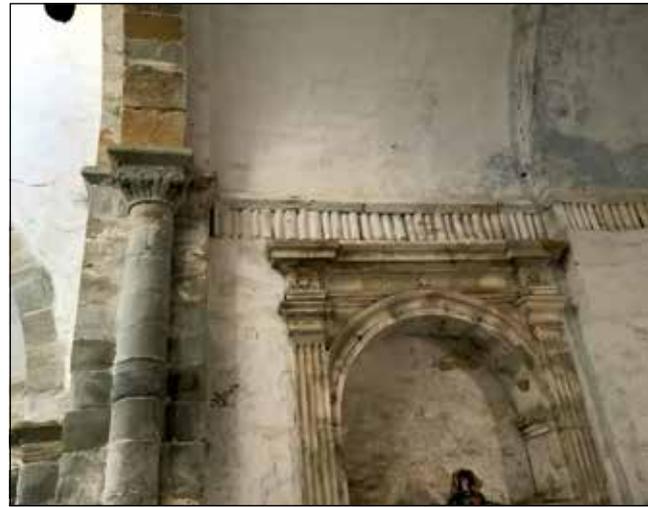
Figura 3. Vista interior de la capilla mayor de la cabecera. Se aprecia como el arco de triunfo (Obona III) se adosa al friso de baquetones anterior (Obona II).

de horno. En el interior del ábside central se identifica un friso moldurado dispuesto mediante una repetición de baquetones verticales, y que pertenece a la misma fábrica del tramo inferior que se aprecia por el exterior en este mismo ábside. Por el contrario, tanto las bóvedas como el arco de triunfo con capiteles decorados y marcas de cantero pertenecen a la segunda fábrica, que en el exterior se corresponde con el tramo superior de la capilla central (Figura 3). Por lo tanto, en el interior del ábside central se distinguen también las dos fases constructivas que identificamos al exterior. Por otro lado, en esta capilla mayor se conserva el altar románico, compuesto por un tablero monolítico apoyado sobre cuatro columnillas esquinadas y un pilar central (Álvarez 1999:268; Martínez 2006:546) (Figura 4).

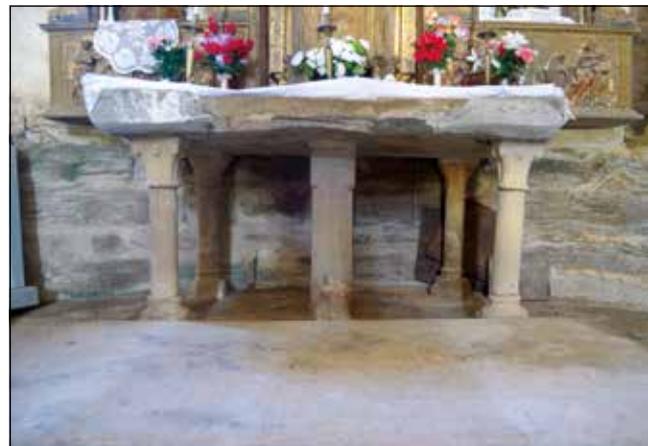
Figura 4. Altar románico conservado en la capilla mayor del templo.

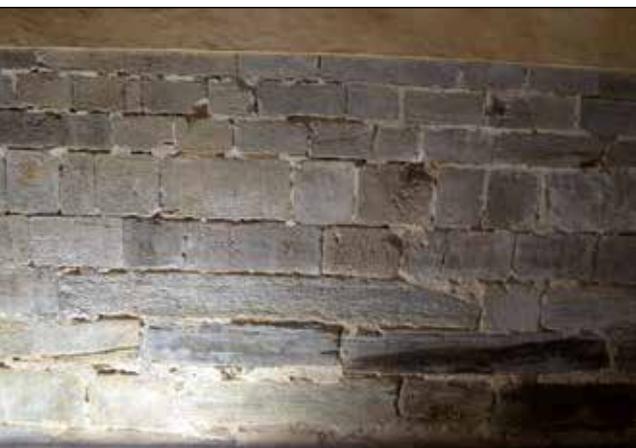
Figura 5. Vista del alzado interior del cerramiento meridional del templo. Se aprecian tres fábricas superpuestas: la inferior con aparejo de bloques alargados; la intermedia con sillería y numerosas marcas de cantero; y la superior, revocada, con fábrica de mampostería.

Con respecto al cuerpo de naves se identifican diferentes fábricas que sitúan su construcción o reforma en una fase posterior a la obra inicial de la cabecera. En el caso concreto del alzado interior de la nave lateral sur se advierten al menos tres fases. Así, en el tramo inferior se empleó un aparejo de bloques alargados que alcanza mayor altura en la zona de los pies. En un tramo intermedio se identifica una fábrica de sillería de arenisca con numerosas marcas de cantero (↗, E, I); mientras que por encima tenemos una fase de mampostería revocada (Figura 5). Por su parte, por la cara exterior de este muro se documenta un tramo inferior de bloques alargados que funciona como podio de la obra superior; sobre este un cuerpo de sillería, y por encima otro tramo en mampostería con un esquinal de sillares (de módulo diferente a la sillería del cuerpo inferior). A todo este alzado se le adosa por el oeste el extremo septentrional de la panda occidental del claustro (Figura 6).

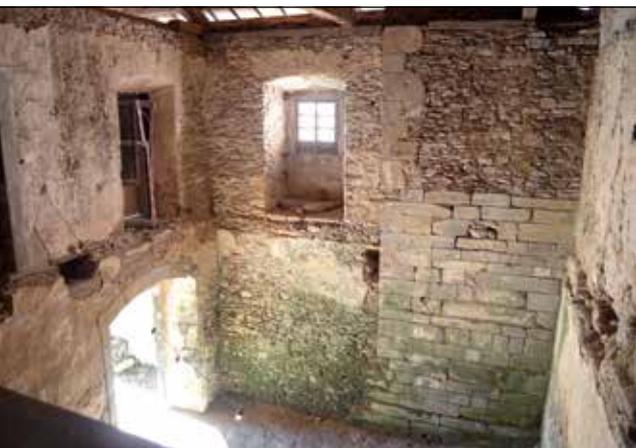
Figura 6. Esquina sudoeste del templo, en la que se aprecian diferentes fábricas superpuestas. Hacia el oeste (a la izquierda de la imagen) se le adosa la obra de la nueva portería y de la casa abacial del siglo XVII.

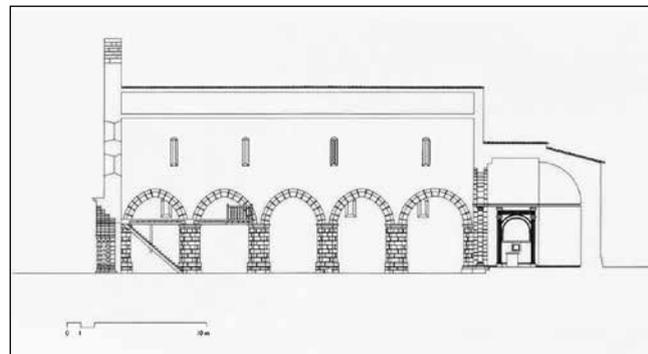
Figura 8. Sección longitudinal de la iglesia. Se aprecia la diferencia en la traza del primer arco formero con respecto al resto de la arquería (Álvarez 2006:545).

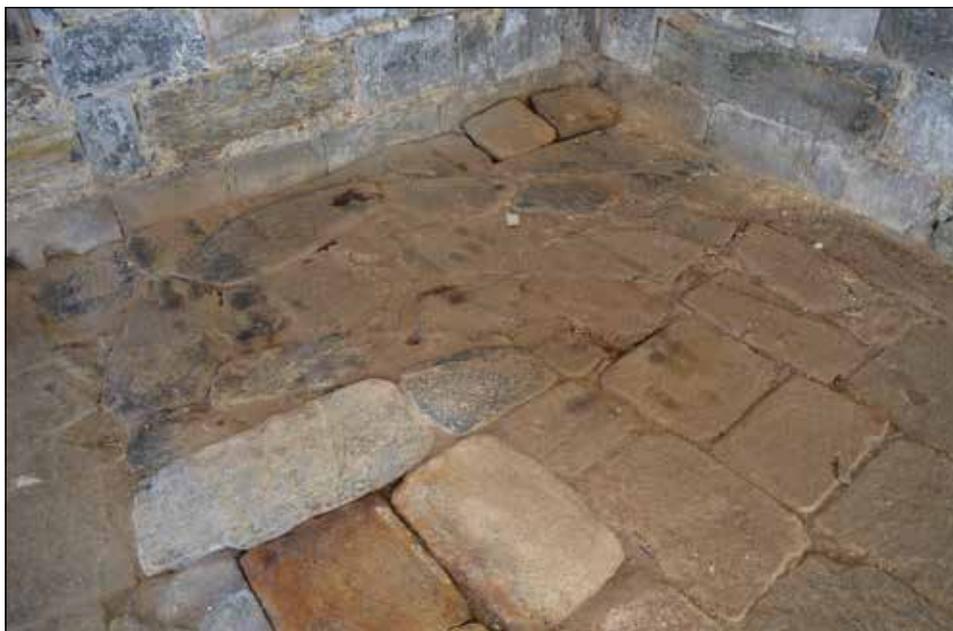
Figura 9. Antiguo podio de la pila bautismal, recortado por una reforma del pavimento en la esquina sudoeste del templo.

A su vez, en el último tramo de la nave sur todavía se aprecian las huellas de un podio de planta circular para asiento de la pila bautismal que fue recortado por un pavimento de losas correspondiente a una reforma posterior (Figura 9). Aunque desplazada de su ubicación original, se conserva la pila románica, informándonos de la asunción de la administración del bautismo por parte del monasterio en la época medieval. Otra reforma de consideración fue la de la sacristía, que amortizó el primitivo ábside meridional, y que probablemente se encuadra en la misma fase de reforma barroca del claustro acometida en el XVII.

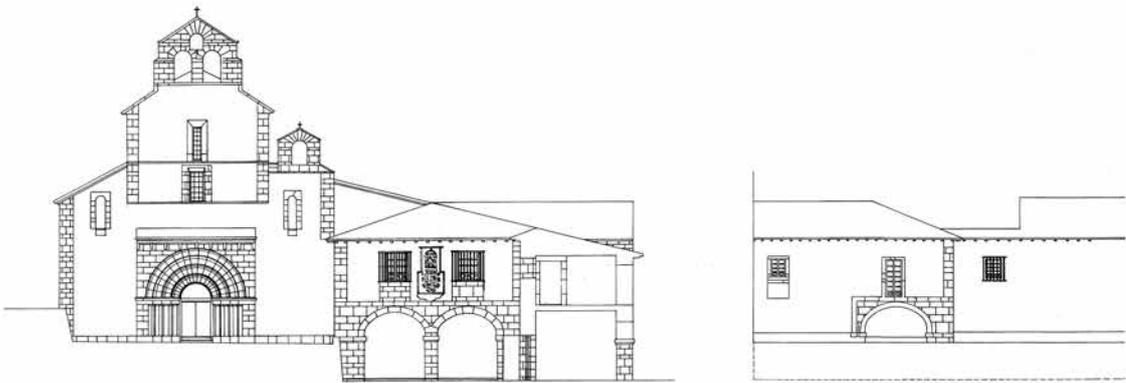
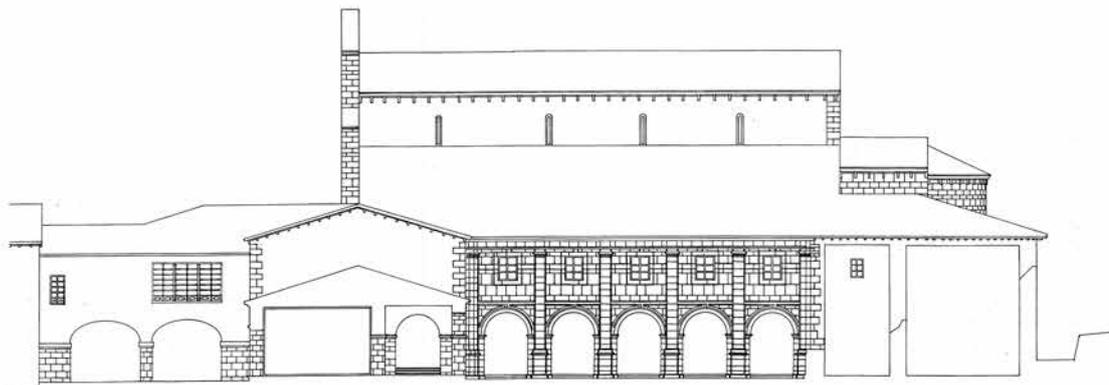
MONASTERIO DE OBOÑA
Proyecto de obras de conservación y restauración
Plano de alzados. 1989. 3

Figura 11. Alzados de la fábrica barroca correspondiente al claustro y a la portería (Pérez Lastra 1989).

Cada paño del claustro debía tener cinco arcos y sobre ellos se dispondrían otras tantas ventanas, así como una escalera para subir al corredor rematada en sillería. Se proyecta también la construcción de una nueva sala capitular, un archivo con desván de ladrillo –medida anti incendios– en el antiguo capítulo, refectorio con púlpito y suelo enladrillado, biblioteca, enfermería, cámara abacial con celda, tres hospederías y caballerizas (Sanz Fuentes y Buría 2002:86; Zaragoza 1993:271). Una obra bastante ambiciosa para un monasterio como el de Obona, y parece ser que en 1688 los trabajos se detuvieron por problemas económicos (Martínez Vega 2011:50) (Figura 11).

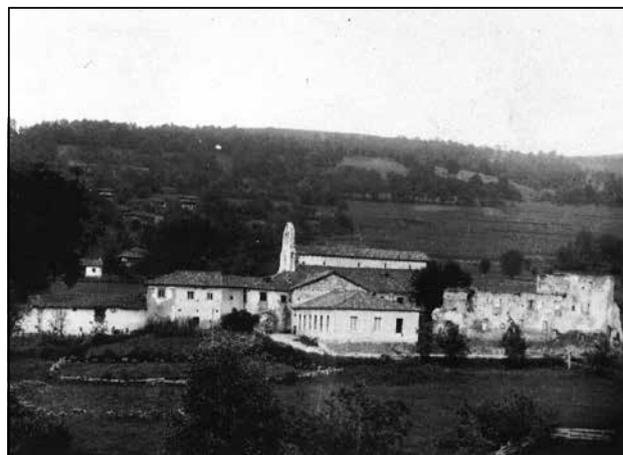
Figura 13. Antigua fotografía del conjunto monástico desde el sudoeste. Se aprecia todavía en pie parcialmente la panda meridional, y la torre que remataba la esquina sudeste del recinto claustral. Del otro lado del claustro, en la panda occidental, se localizan las escuelas públicas construidas en 1895 (Llaca 1999:182).

el forjado del piso alto del claustro, así como una articulación de los vanos y de las arquerías que no concuerda con la del resto de las crujías. Por su parte, en una de las fotografías antiguas conservadas se puede comprobar cómo la panda meridional contaba también con piso alto y en el ángulo sudeste se levantaba una torre que sobresalía del conjunto con un segundo piso (Diego Llaca 1999:182; Olay 2012:100) y que podría corresponder a una fase arquitectónica anterior a la barroca (Figuras 13-14). No se puede descartar por lo tanto que el claustro levantado en 1655 hubiera aprovechado algún lienzo constructivo de la fase anterior correspondiente al siglo XVI, e incluso al periodo bajomedieval.

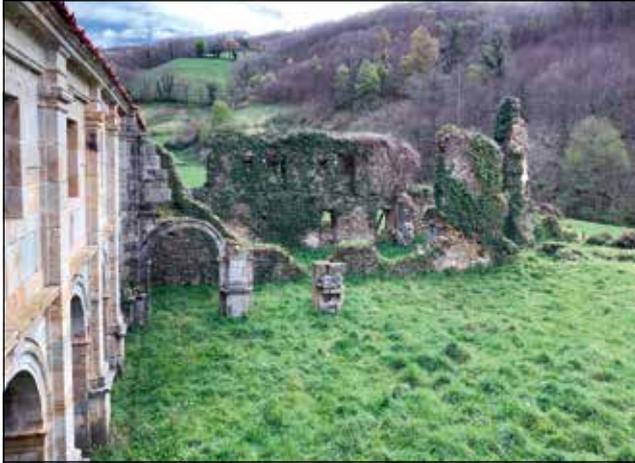
Figura 14. Vista de los vestigios conservados de la panda oriental, con los restos de la torre en la esquina sudeste del recinto claustral.

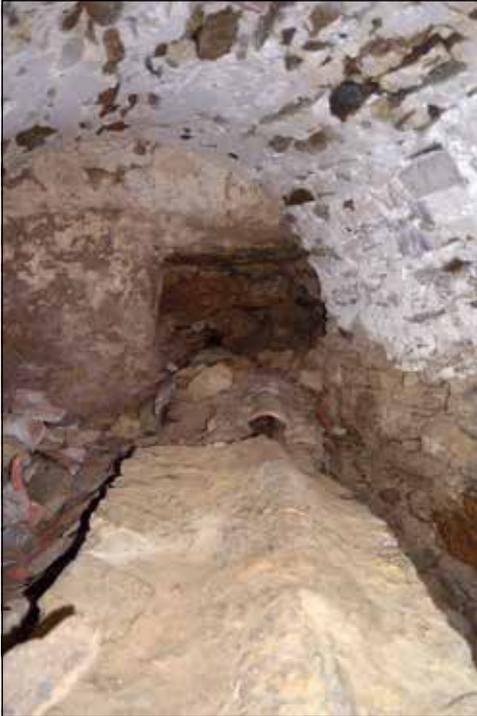
Figura 15. Interior del aljibe situado en la panda septentrional del claustro. Se aprecia la reforma de este espacio hidráulico mediante la instalación de un encañado cerámico.

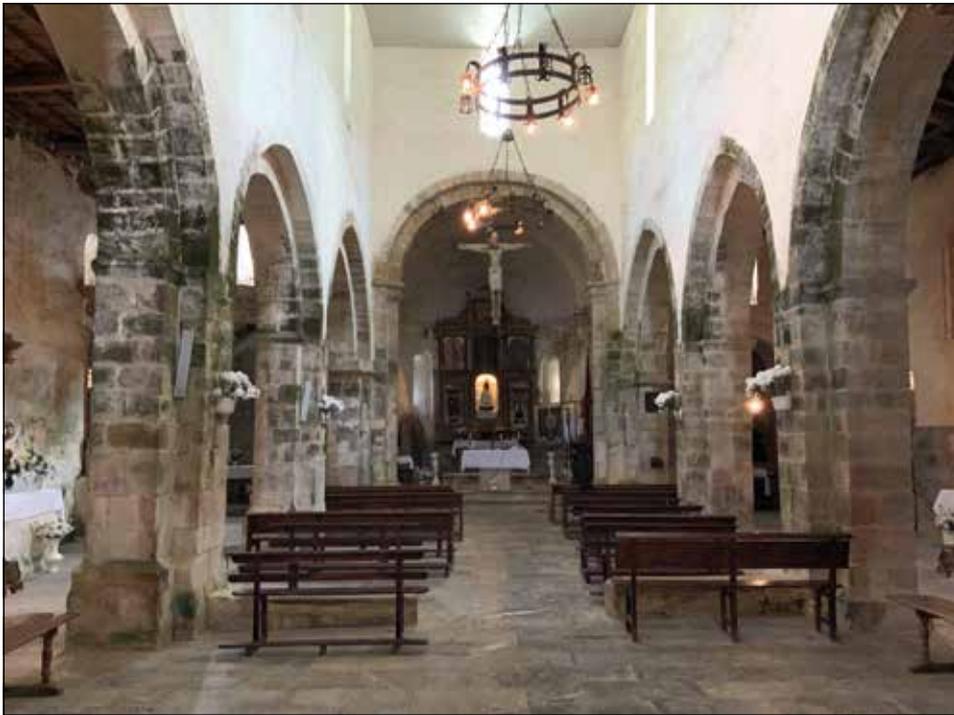
Figura 16. Vista de la capilla mayor, con el cristo crucificado y el altar románico detrás del moderno.

Desconocemos el alcance que tuvo este primer impulso constructivo del templo románico, aunque sí sabemos que desde mediados de la duodécima centuria se está avanzando en la construcción de las naves a la par que se introduce una nueva fase constructiva en la cabecera, que afectaba básicamente al coronamiento del ábside central y la disposición de semi-columnas exteriores adosadas a la fábrica preexistente. Este nuevo impulso arquitectónico, que concluyó el presbiterio del templo, tendría su colofón litúrgico con la disposición del altar y del cristo crucificado (Obona III) (Figura 16).

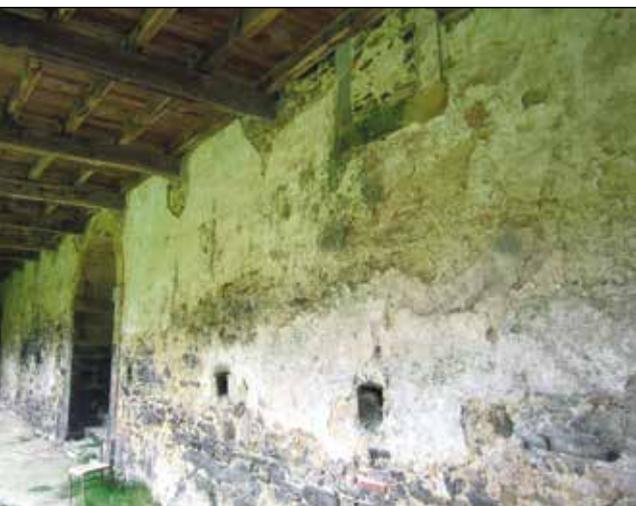
Figura 17. Panda norte del claustro, con sendas entradas y escaleras de acceso al sobreclaustro y al templo. En primer término se aprecia una ventana amortizada por el forjado del claustro barroco.

En 1529 se inició, culminando en 1536, el proceso de ingreso en la Congregación de San Benito de Valladolid; pero, al contrario que otros monasterios en la misma coyuntura, en Obona ello no supuso el arranque de una gran reforma del edificio, manteniéndose por el contrario una comunidad muy menguada aún durante la primera mitad del diecisiete y que estuvo a punto de rebajar el sitio a la categoría de priorato (Obona VI). De este periodo se conocen algunas obras menores de mantenimiento de la iglesia, así como unas estructuras arrasadas en el Campo la Iglesia. Es probable en todo caso que se acometiesen a lo largo de esta centuria algunas primeras mejoras del claustro medieval, atendiendo además a los accesos al templo y al sobreclaustro en la panda norte (Figura 17).

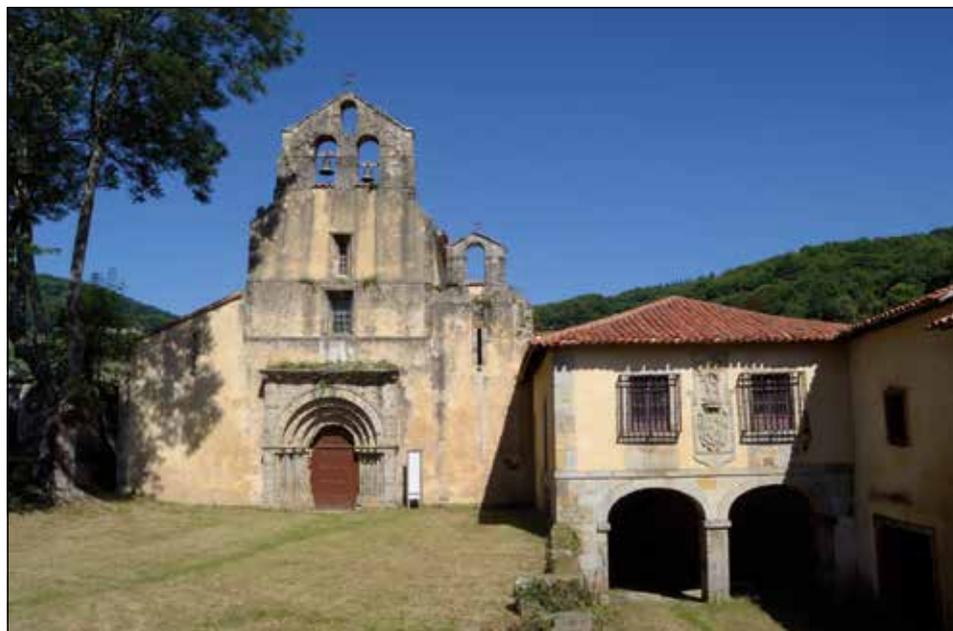
Figura 18. Vista de la fachada principal del monasterio en la actualidad. A la izquierda el templo y a la derecha la portería y sobre ella la casa abacial.

giendo una serie de edificios de servicio (cárcel, palomar, panadería, panera, etc.) que se irán adosando longitudinalmente a la puerta de carros de la portería (Figura 18).
