## Excavaciones arqueológicas en Cidade Velha (Cabo Verde). Balance de tres años de investigación

Archaeological excavations in Cidade Velha (Cape Verde).  
Three years of research

Jorge De Juan Ares y Yasmina Cáceres Gutiérrez

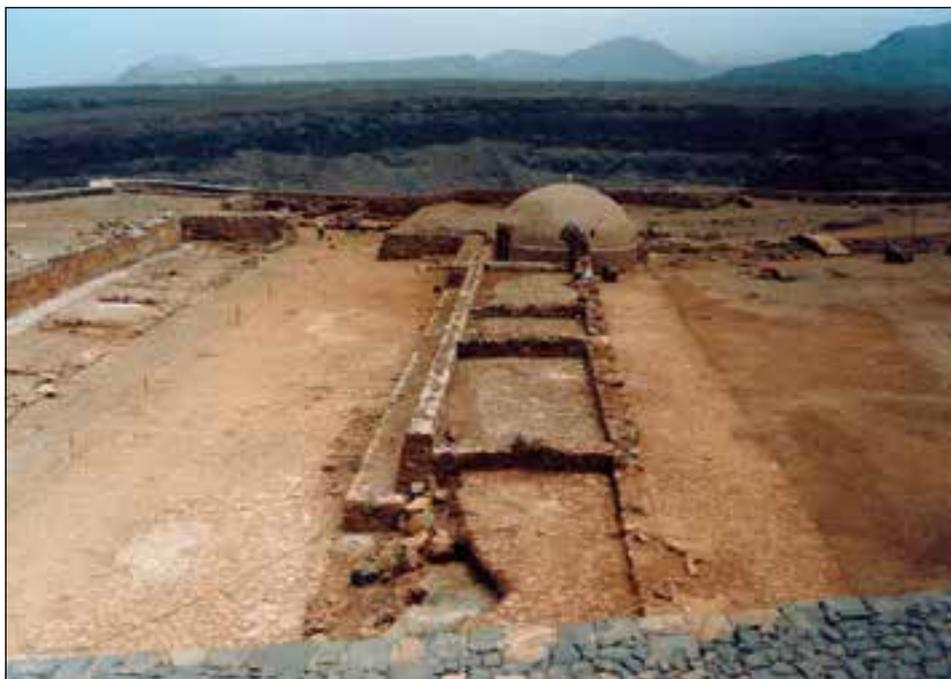
Figura 2. Patio de armas, polvorines y almacenes, Fortaleza Real de San Felipe.

En la primera campaña se actuó sobre los recintos situados en la parte central del patio de armas, la cisterna y recintos adyacentes (Figura 2). La cisterna había sido utilizada para arrojar los escombros de la restauración de los años sesenta. Sorprendentemente habían sellado un nivel de formación eólica que albergaba algunas balas de cañón, bajo el cual se había conservado en perfecto estado un suelo de ladrillos de unos 40 m<sup>2</sup>. A la cisterna se accedía por un vano situado en su lado sur con una escalera de caracol interior de la que se habían conservado pocos restos. La cisterna se alimentaba por un sistema de captación pluvial con un canal de alimentación del que se han conservado 23 m de longitud. El canal desembocaba en una balsa de decantación construida con piedra trabada con mortero de cal que se le adosa. Para su llenado posiblemente también se utilizaba tracción de sangre, principalmente mano de obra esclava, como cabe deducir de las quejas sobre la poca provisión de agua reflejada en diversos documentos (Pereira 1984:64). Junto a la cisterna, dividiendo el patio de la fortaleza, se localizaban los polvorines y almacenes de alimentos.

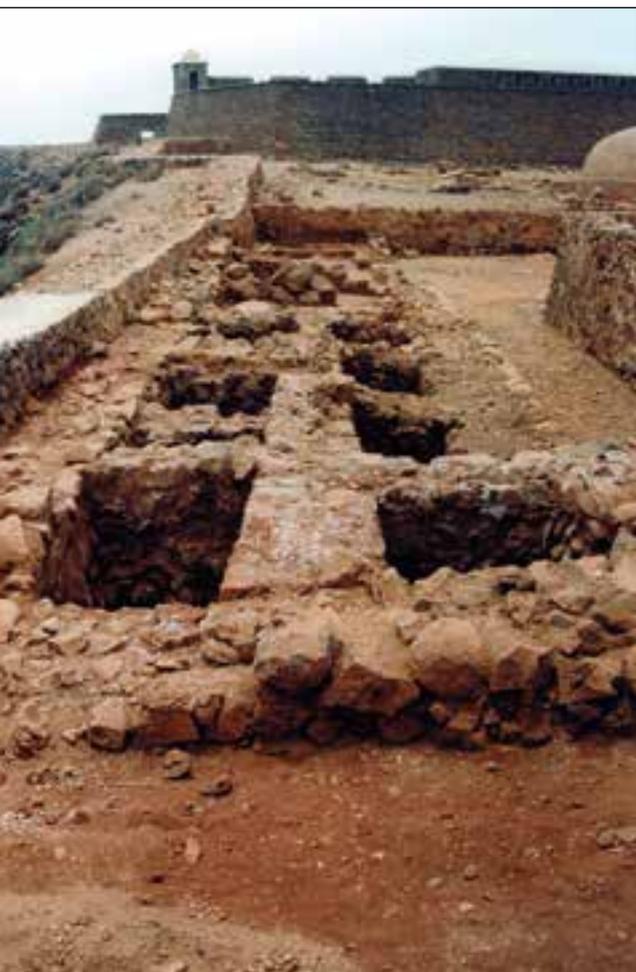
Figura 3. Cuerpo de guardia y calabozos en primer plano, Fortaleza Real de San Felipe.

Los planos del siglo XVIII señalaban la existencia de un cuerpo de guardia, calabozos y almacenes situados en el pasillo de acceso de la puerta principal de la fortaleza. Las excavaciones permitieron identificar estos espacios y otros recintos no representados en las planimetrías históricas. En la intervención se delimitó la planta completa del cuerpo de guardia, una única habitación con un banco corrido, un suelo de tierra y un pequeño hogar central. Inmediatos a él se disponían ocho pequeños recintos cuadrados de profundidad variable que funcionaron alternativamente como calabozos y almacenes (Figura 3). La conservación de los alzados de los recintos y de los contextos arqueológicos asociados fue posible gracias a la caída en desuso de parte de la fortaleza a partir de 1712. Así lo atestiguaba el nivel de incendio cubierto por los escombros de las obras de reparación del siglo XVIII, identificado en varios puntos de la fortaleza. Al este de los polvorines, prolongándolos, se documentaron construcciones anteriores a las transformaciones realizadas tras el asalto de 1712, que habían sido cubiertas por los suelos empedrados realizados con posterioridad a esa fecha. Unos recintos pertenecientes presumiblemente a las estructuras originales de los primeros momentos de ocupación de la fortaleza.

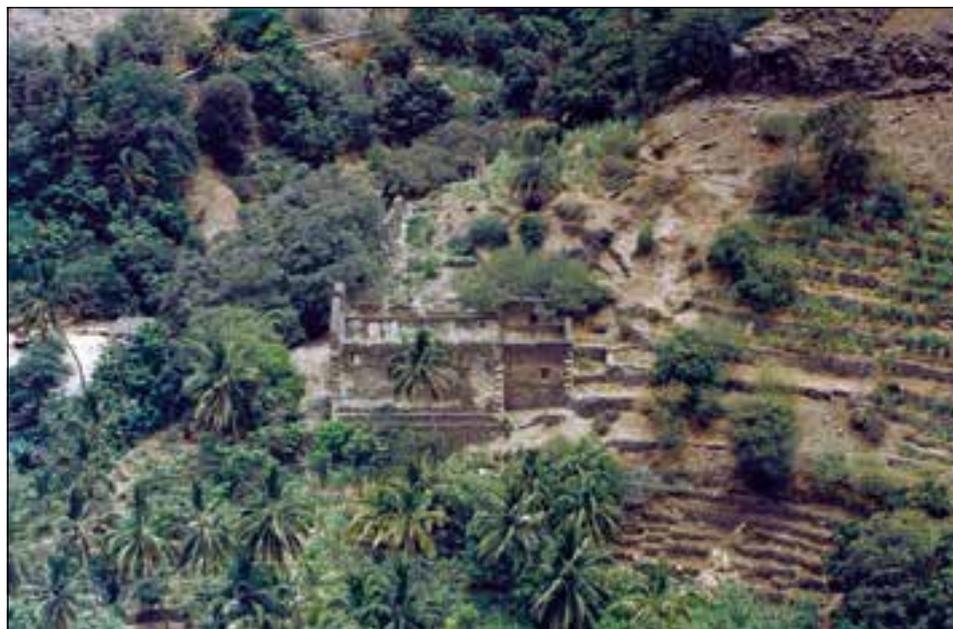
Figura 4. Vista general del Convento de San Francisco en Cidade Velha en el año 2000.

El convento de San Francisco se encuentra en la confluencia entre la Ribeira Grande y la Ribeira do Convento, a los pies de la Achada Salineiro (Figura 4). El edificio domina en altura el entorno urbano de la Cidade situándose a 28 m sobre el nivel del mar. Las fuentes documentales indican que tras la expulsión de la Compañía de Jesús de las Islas de Cabo Verde, por conflictos con las élites locales, estas últimas solicitaron la venida de los capuchinos. En 1640 Dña. Juana Coelha realiza una donación para la fundación del convento tras la muerte de su esposo, D. Fabiao de Andrade da Veiga, un hacendado dedicado al cultivo de algodón. Sin embargo, su construcción no parece iniciarse hasta el año 1657. Aproximadamente veinte años después, por causas desconocidas, fue necesario reedificarlo continuando los trabajos hasta 1683. En 1712 tras el asalto de Cassard el convento quedó *todo assolado*. Así mismo, un temporal destruyó en 1754 los dormitorios de los religiosos cediendo los soportes de «pino de la tierra» que habían sido reconstruidos tan solo dos años antes, proponiéndose su reconstrucción con tablas de castaño y pino de Flandes. Finalmente, al año siguiente de la gran hambruna de 1833, se extinguió el convento, proponiéndose su uso como residencia transitoria para los gobernadores del archipiélago, algo que nunca llegaría a suceder, comenzando su definitivo abandono (Pereira 1988:80).

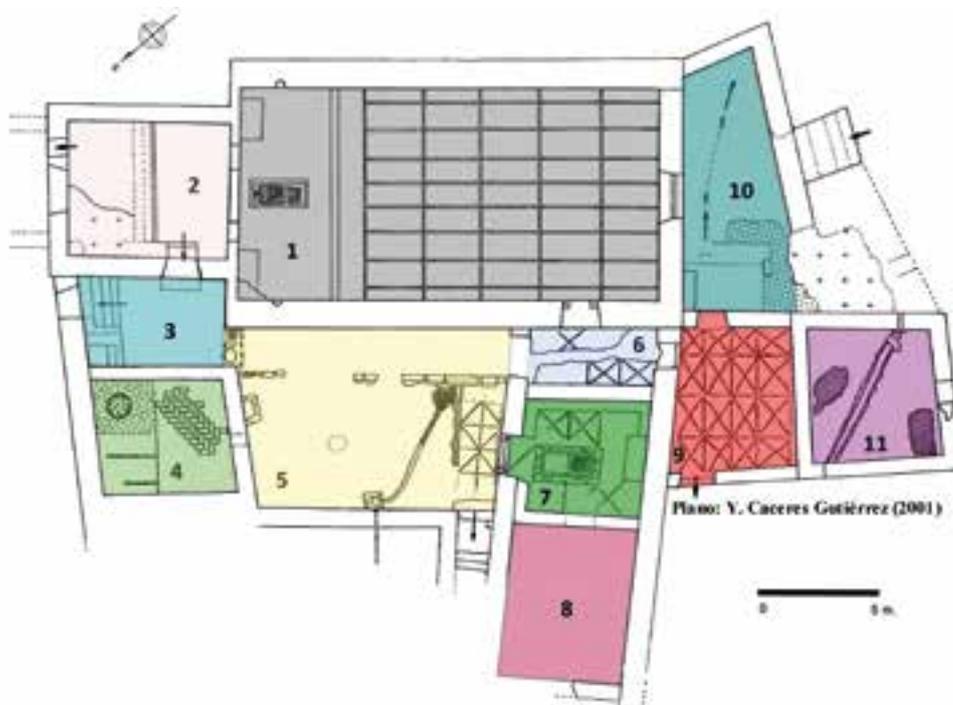
Figura 5. Plano de las dependencias intervenidas en el Convento de San Francisco de Cidade Velha. Iglesia (1), presbiterio (2), patio (3), patio del claustro (5), pasillo (6), capilla (7), locutorio (9), compás (10) y otras dependencias (4, 8, 11).

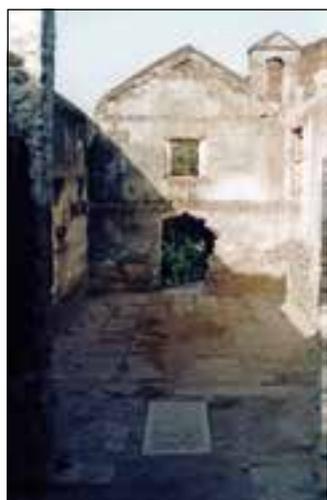
Figura 6. Interior de la iglesia del convento de San Francisco durante las intervenciones arqueológicas de 2001.

sia, el claustro, la sacristía, el locutorio, el extremo este de las celdas y oficinas, la capilla de D. Manuel Correia, una supuesta alberca, el compás y los accesos al convento (Figura 5). Estas actuaciones de excavación fueron acompañadas de otras más secundarias de acondicionamiento del entorno que implicaron la construcción o reconstrucción de bancales, la limpieza de escombros y desperdicios, la eliminación de la vegetación invasiva y la recuperación de los accesos (Cáceres y De Juan 2002) (Figura 6).

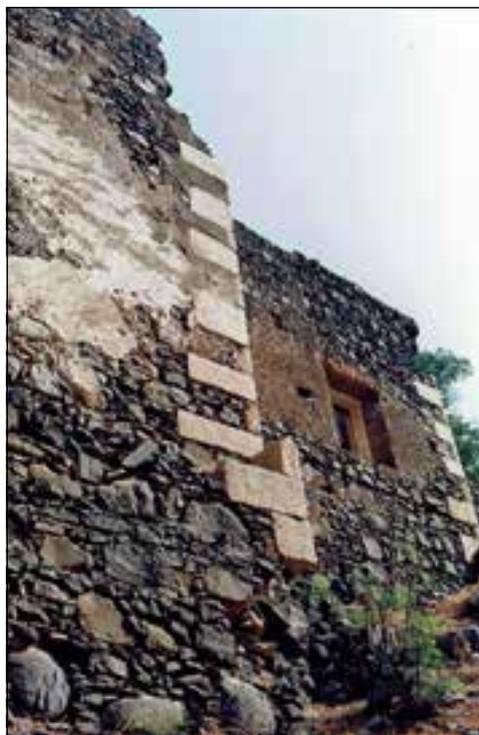
Figura 7. Vista del exterior del presbiterio de la iglesia del convento de San Francisco.

La iglesia de una sola nave (Figura 7) se encontraba separada del presbiterio por un arco de triunfo que fue reconstruido tras las labores de excavación. Abarcaba una superficie total de 141 m<sup>2</sup> y fue excavada en su totalidad hasta el suelo de su última ocupación. Empotrada en el muro del lado derecho de la entrada principal se conservaba parte de una pila de agua bendita labrada en caliza. Sus muros habían preservado las ventanas trapezoidales –cerradas con las rejas de hierro originales– y las puertas sus marcos de caliza. En la parte oeste se localizaba la puerta de entrada al coro y un vano de ventana tapiado. Las paredes interiores de la iglesia se encontraban revocadas con un mortero de cal objeto de reiteradas reparaciones a lo largo del tiempo. En los laterales del fondo de la nave principal se conservaban parcialmente dos pequeños altares a los que se asociaban pequeñas hornacinas con arcos abocinados de ladrillo. La excavación documentó un único estrato de unos 30 cm de potencia que cu-

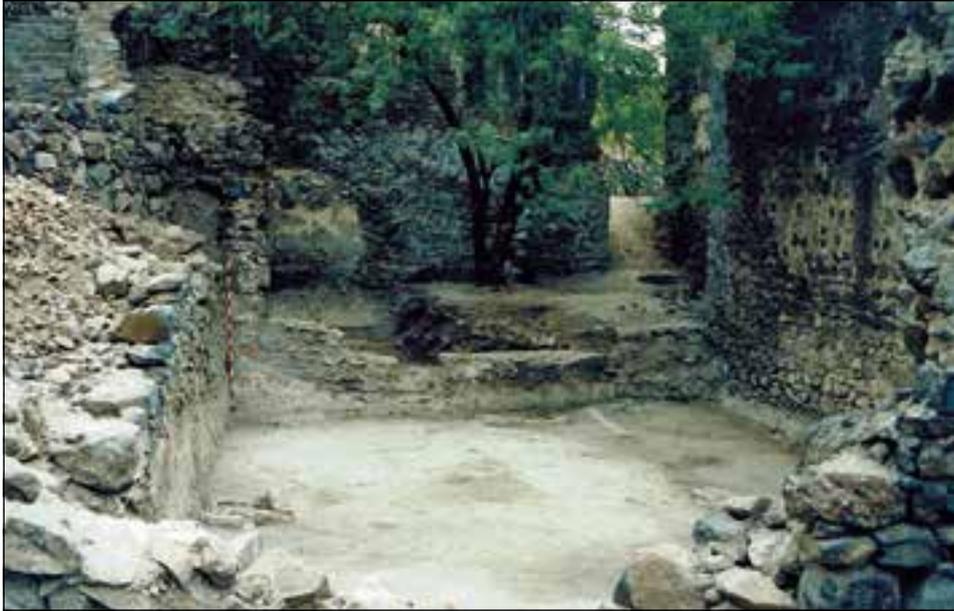
Figura 9. Patio del claustro del convento de San Francisco.

Las excavaciones realizadas en el claustro y en sus alrededores implicaron la retirada de gran cantidad de sedimentos y piedras, que en algunos puntos llegaban a alcanzar 1,70 m de potencia. En general y a pesar de ello, su estratigrafía resultó bastante sencilla limitándose a estratos de formación natural de no más de un siglo de antigüedad. La parte central del claustro se encontraba ocupada por un suelo con sucesivas capas de cal (Figura 9). En el centro del muro frontero a la iglesia se conservaba una fuente. La constituía un caño de cerámica empotrado en el

muro con una bajante de tejas trabadas con mortero de cal que desembocaba en una pila cuadrada de ladrillos. Desde ella arrancaba un canal de desagüe que atravesaba el patio del claustro en dirección a una pequeña balsa de decantación de 40 cm de profundidad con base y paredes de cal, continuando el canal hacia el acceso desde exterior del convento. La parte del claustro inmediata a la iglesia la ocupaba un pasillo delimitado por un alineamiento de molduras y lápidas de caliza reutilizadas dispuestas en paralelo al muro de la nave principal. El suelo era de tierra y cal, lo que permitió realizar un sondeo estratigráfico de 1 m<sup>2</sup> en esta zona. Su finalidad fue establecer si el suelo se correspondía con el original de la etapa más primitiva del convento o se trataba de una refección. El sondeo alcanzó una profundidad de 1,5 m desde la cota actual del suelo, deteniéndose su excavación al confirmarse la existencia de enterramientos a esa profundidad y demostrándose la existencia de un suelo anterior completamente desmantelado. En el lado oeste del claustro se descubrió un pasillo empedrado delimitado por muros, que servía para comunicar el claustro con las estancias situadas al oeste. El suelo de esta estancia estaba realizado con cantos de río y decorado con motivos en aspa dibujados con fragmentos de teja y ladrillo sobre una base de cal.

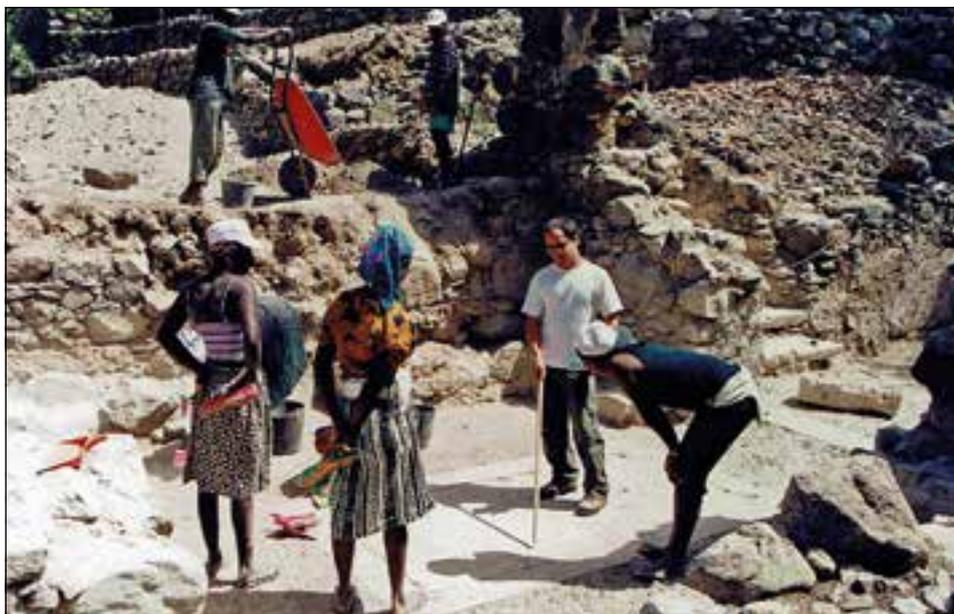
Figura 10. Excavaciones en la capilla de D. Manuel Correa, convento de San Francisco.

pletamente enterrada hasta la coronación de sus muros. Se trata de un recinto de forma cuadrangular con un único acceso desde el claustro y que probablemente se encontraba coronado por un arco apuntado del que se identificaron algunas dovelas en la excavación. Conserva un umbral con batientes hacia el interior y dos jambas de caliza. Adosado a los muros presentaba un banco corrido de 40 cm de altura realizado con mampostería y argamasa de cal, coronado por una superficie de ladrillos apenas conservada. Originariamente estaba decorado con azulejos, que fueron arrancados en una reforma posterior y sus improntas cubiertas con un revoco de cal. En el lado opuesto a la puerta se localizaba un pequeño altar forrado con azulejos también desaparecidos. El suelo fue realizado con cantos de río y decorado con cuadrados y aspas dibujadas en ladrillo. En el centro de la habitación, cortando el suelo, se encajó una tumba de mármol blanco de dos piezas contorneada por un marco de mármol rosa (Figura 10). La inscripción de la lápida indica que fue utilizada para enterrar en el año 1689 al sargento mayor de las Islas, Manuel Correa de la Cerda, protector del convento y patrocinador de la construcción de la capilla en que fue enterrado.

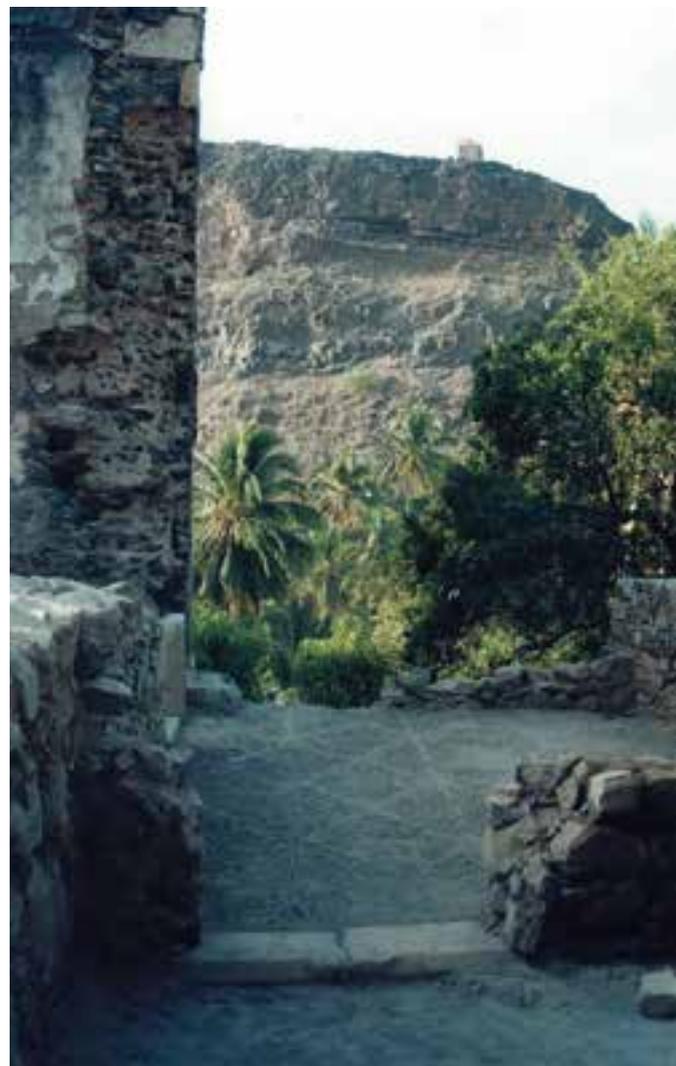
Figura 11. Locutorio del convento de San Francisco con empedrado de cantos rodados.

El locutorio del convento era una zona de paso con acceso hacia el atrio, el huerto y el pasillo hacia el claustro. Ambos tenían un suelo de cantos decorado con cuadrados y aspas de ladrillo (Figura 11). Entre finales del siglo XIX y prin-

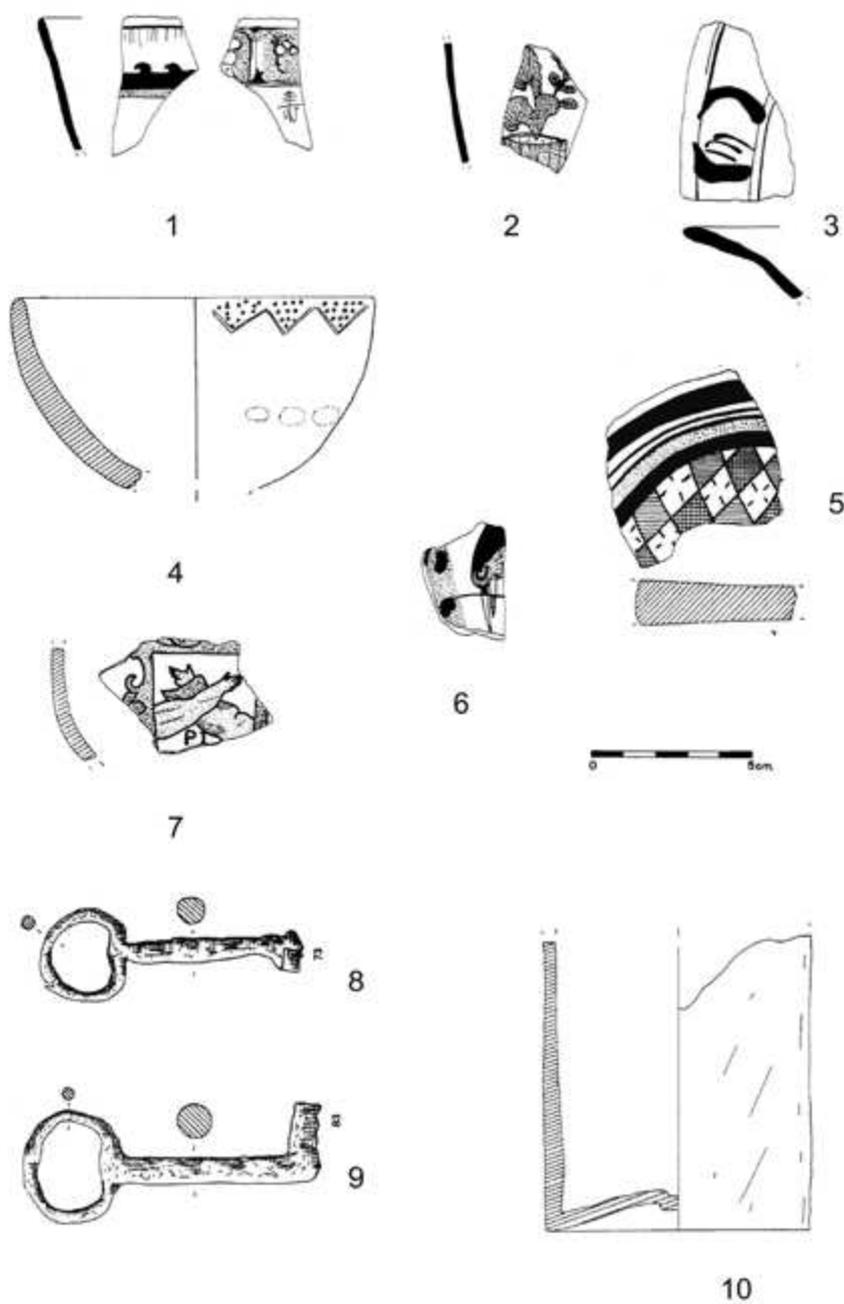
Figura 13. Selección de material arqueológico localizado en la Fortaleza Real de San Felipe y el Convento de San Francisco. 1-7: cerámica. 8-9: metal; 10: vidrio.

Durante las excavaciones realizadas en la Fortaleza Real de San Felipe y en el Convento de San Francisco se localizó una apreciable cantidad de material arqueológico (Figura 13). Su diversidad pone de manifiesto las relaciones comerciales de Cabo Verde con la península ibérica, la costa continental africana, las Indias Orientales y el Nuevo Mundo.
