Asturias monástica

Catálogo de monasterios y revisión
histórica arqueológica (siglos XI-XIX)

Santa María de Villanueva de Oscos

Luis Blanco Vázquez

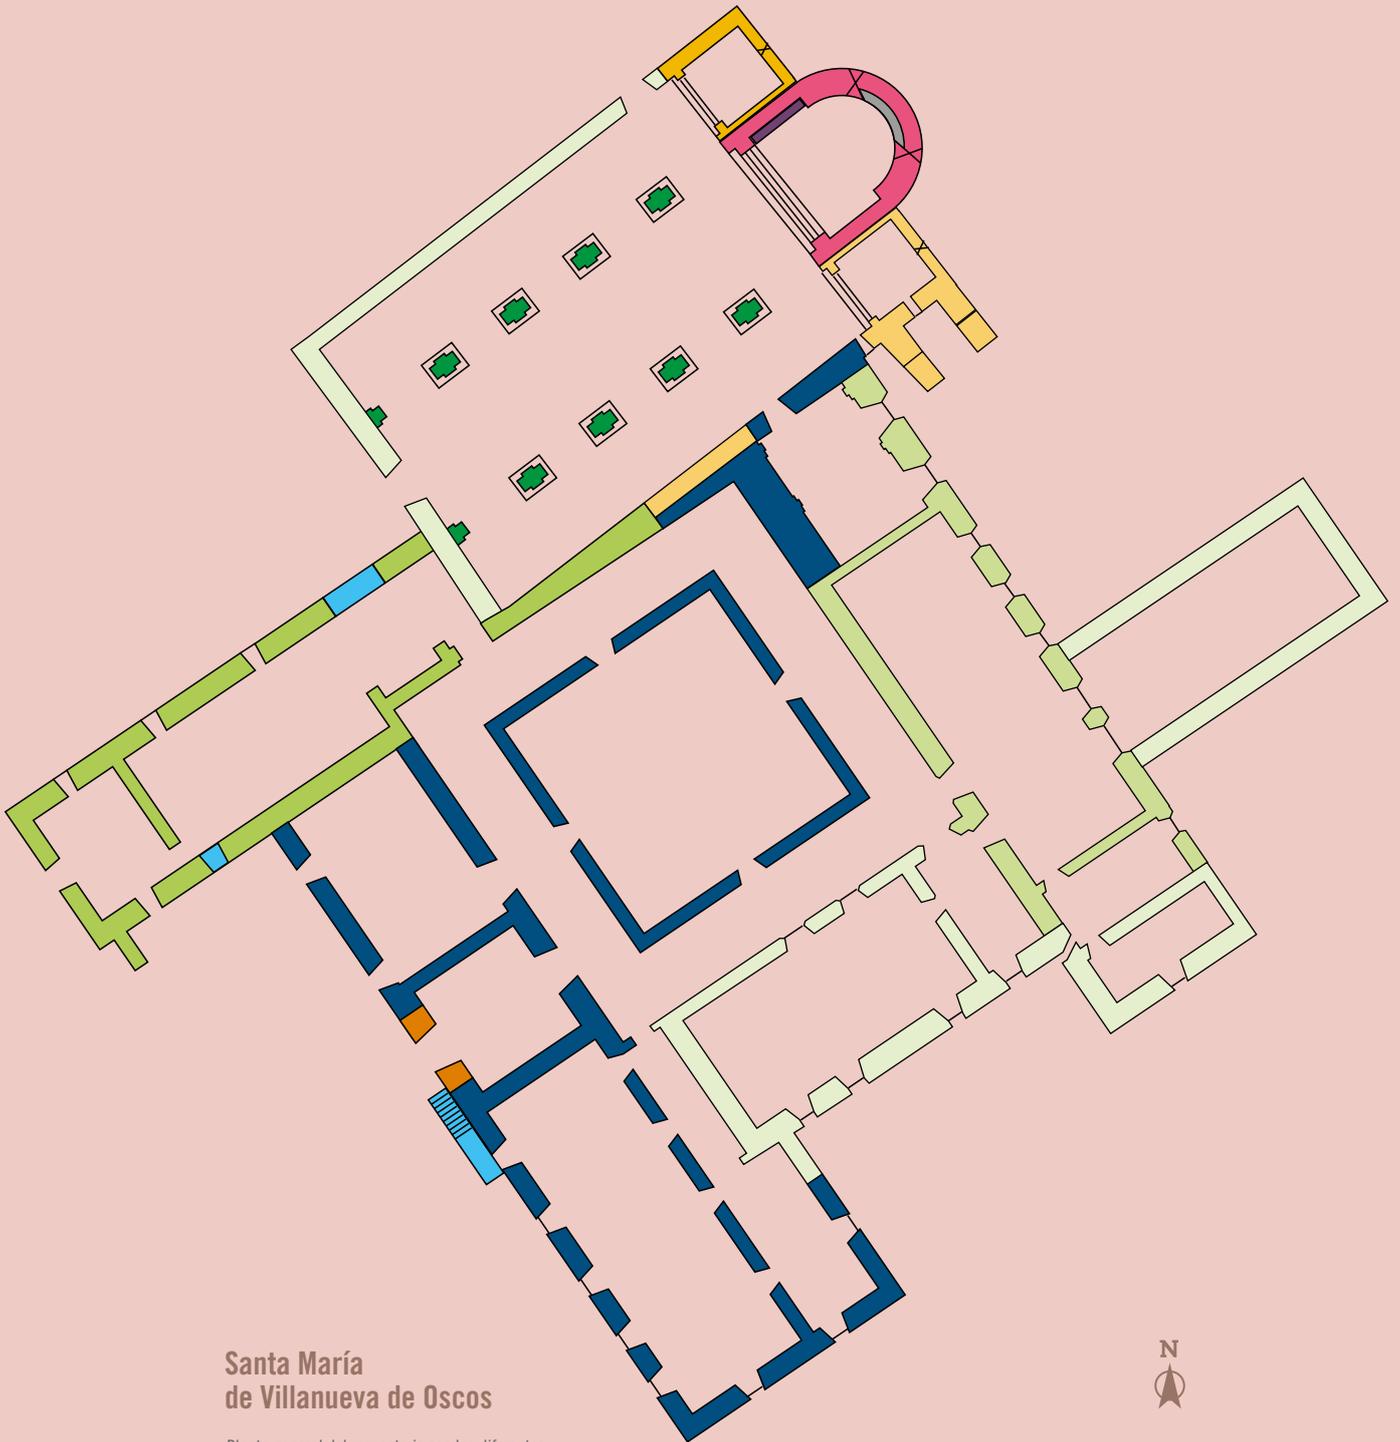
Planta general del monasterio con las diferentes fases de la evolución constructiva.

La lectura de paramentos nos permitió establecer la siguiente aproximación a la evolución constructiva (Blanco Vázquez 2016), en la que las muestras medievales tan solo permanecen en la iglesia, siendo el resto del recinto fruto de reformas y construcciones durante los siglos XVI y, principalmente, XVII y XVIII (Planimetrías y fases en páginas introductorias).

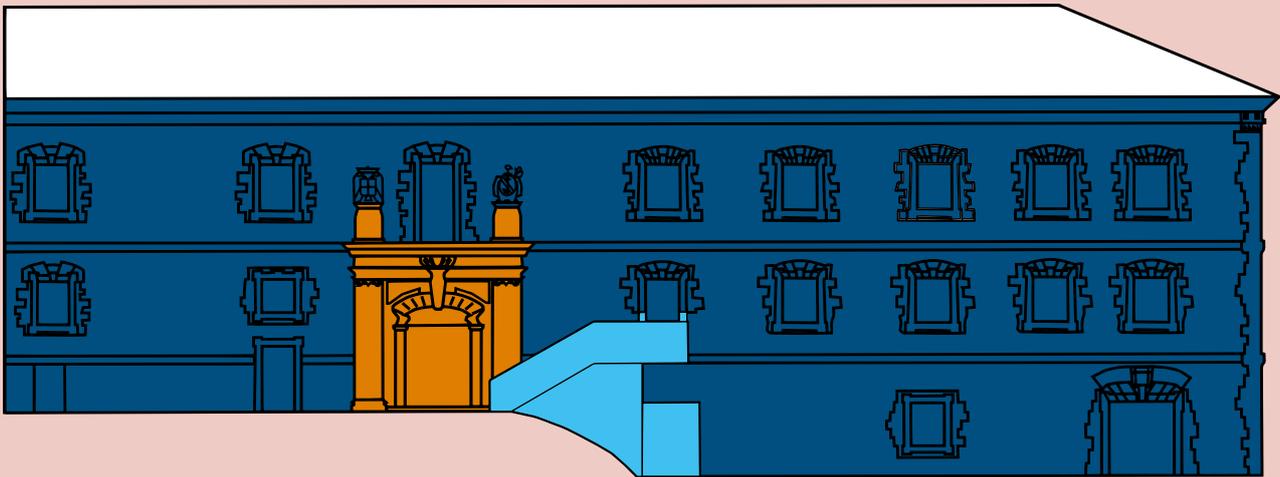
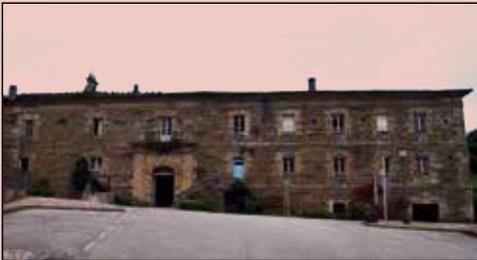
Alzado suroeste con sus fases constructivas.

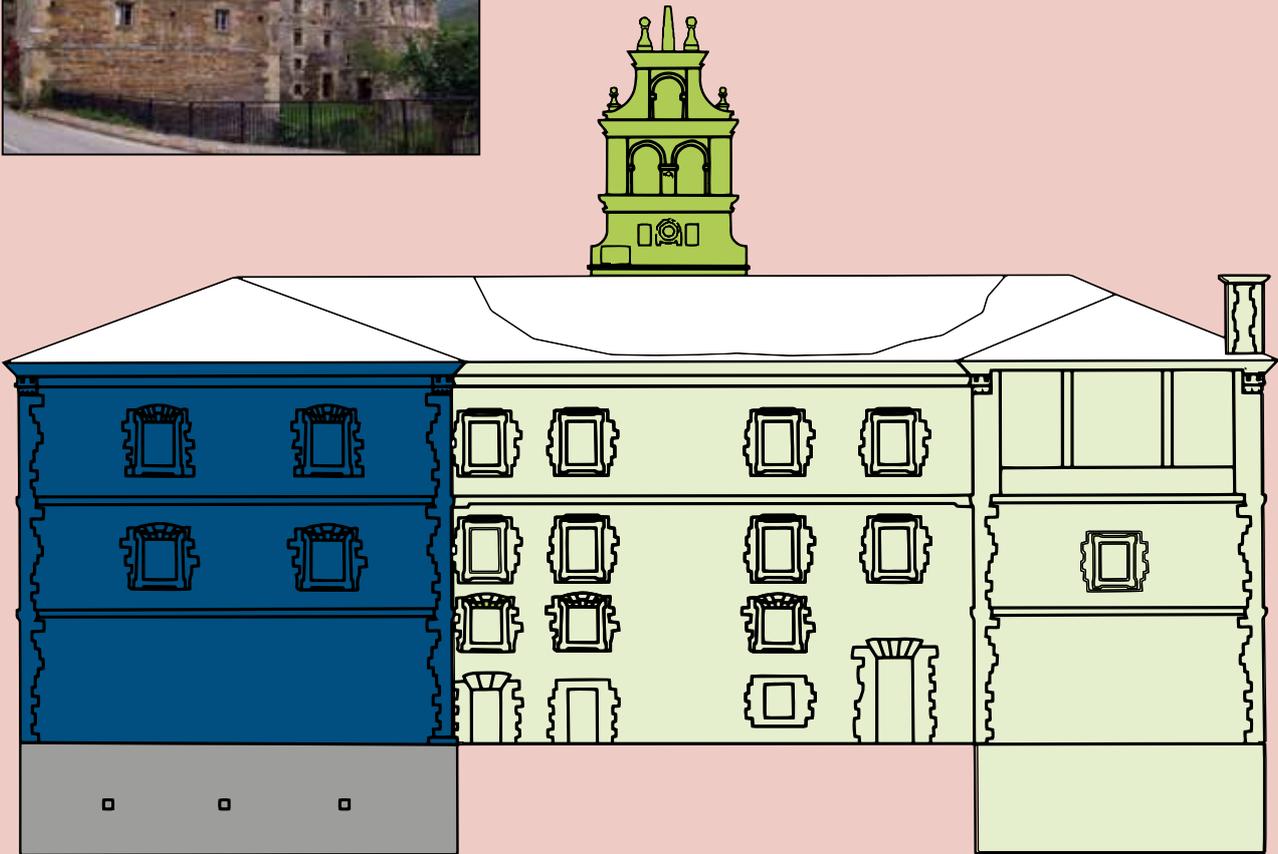
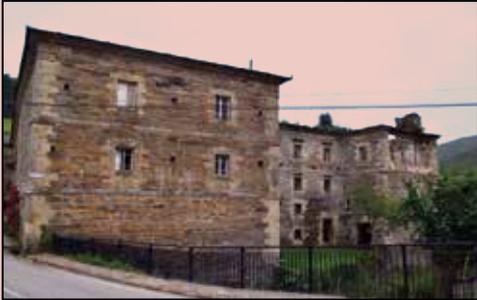
Alzado sureste con sus fases constructivas.

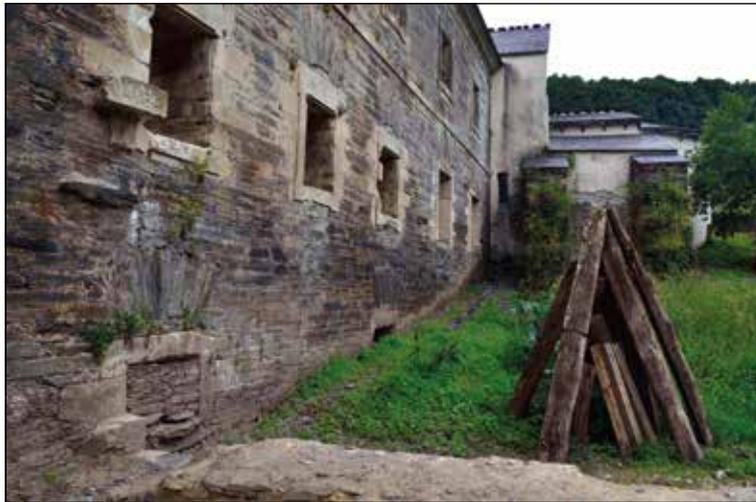
Figura 2. Detalle de la zona de huerta del lado noreste, desde el sureste.

Se han promovido varios proyectos para su rehabilitación aunque, por diversos motivos, apenas se han llevado a la práctica. No obstante, se han realizado en 2016 las primeras intervenciones arqueológicas que permitieron documentar las antiguas cocinas anexas a la fachada exterior noreste (descubiertas por el arqueólogo César García de Castro Valdés)¹ y un tramo de la red subterránea del alcantarillado en la zona interior sur (Blanco Vázquez 2016)². En este sentido, se podrían plantear intervenciones arqueológicas futuras en la mayor parte del conjunto monástico, si bien consideramos primordial la investigación en el entorno del ábside central de la iglesia, ya que podría tratarse del origen de todo el conjunto; en el centro del claustro para la posible documentación de los cimientos del monasterio medieval y de la red hidráulica subterránea; y en la zona exterior de huerta del lado noreste, que se muestra rellenada con aportes antrópicos contemporáneos (Figura 2).

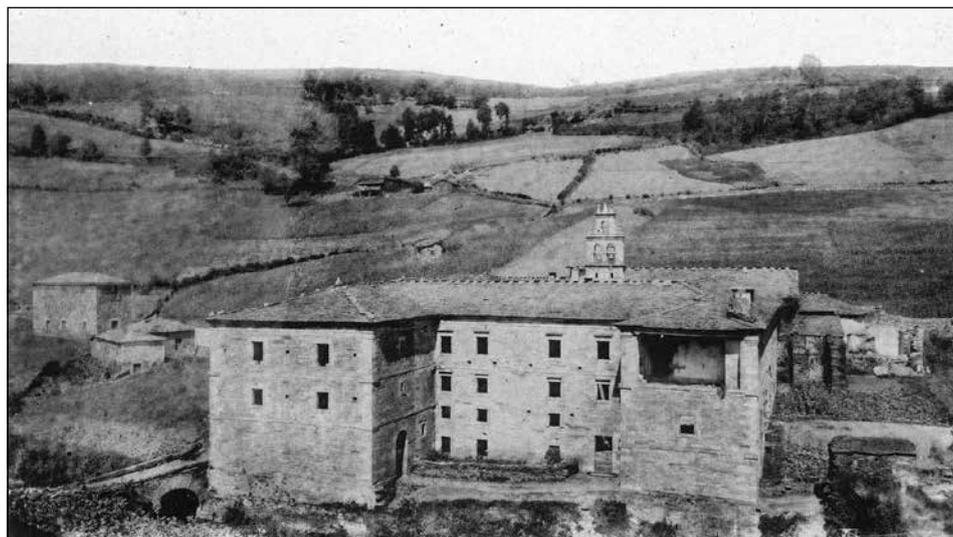
Figura 3. Fotografía antigua del lado sureste del monasterio (Octavio Bellmunt, en Canella 1900:370).

Los años finales del siglo XVIII y las primeras décadas del siglo XIX serán años de crisis financieras con pérdida de rentas monásticas, enfrentamientos y pleitos del monasterio con sus vasallos (Paz González 1991:273) y acontecimientos bélicos y políticos. Durante la Guerra de la Independencia a principios del siglo XIX fue ocupado por tropas francesas y españolas, sirviendo durante dos años como hospital de estas últimas (Yáñez Neira 1973:711). El Trienio Liberal (1820-1823) supondrá la primera exclaustración, al ser obligada la comunidad religiosa a abandonar el monasterio en aplicación de una disposición de las Cortes de Cádiz (Paz González 1991:275-277), aunque retornará con el restablecimiento del absolutismo en 1823. El conflicto carlista, en el que el cenobio de los Oscos apoyará la opción del tradicionalismo (Álvarez Castrillón 2009:96), será el preludio del fin religioso del monasterio, culminando en 1835 con la Desamortización de Mendizábal, que supuso su exclaustración definitiva y la expropiación de sus bienes. A partir de ese momento, vivirá hasta épocas recientes un paulatino proceso de saqueo, abandono y ruina (Figura 3).

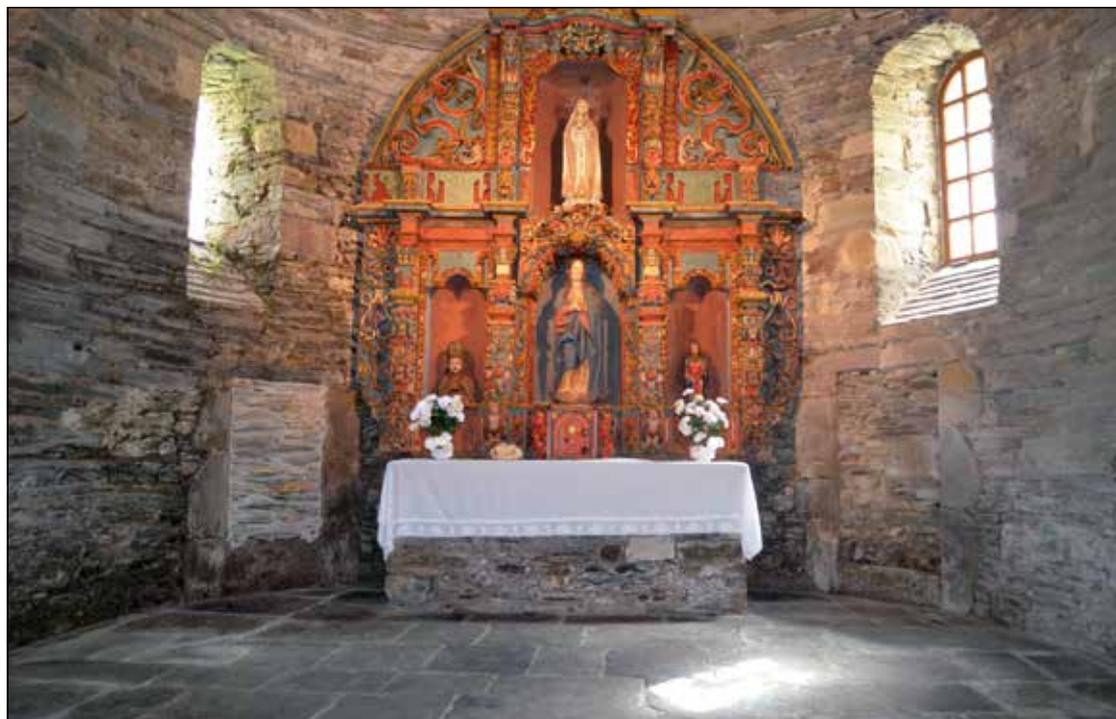
Figura 4. Interior del ábside central de la iglesia. Se aprecian las puertas tapiadas de la chirola.

La parte de la primigenia iglesia fundada en la primera mitad del siglo XII y que podríamos circunscribir al ábside central de cabecera semicircular y bóveda de medio cañón. Se constata un empleo casi exclusivo de la mampostería de pizarra, con ausencia prácticamente total de la cantería de arenisca. No obstante, este ábside central muestra la huella de añadidos posteriores, como el arcosolio y la chirola (Figura 4).

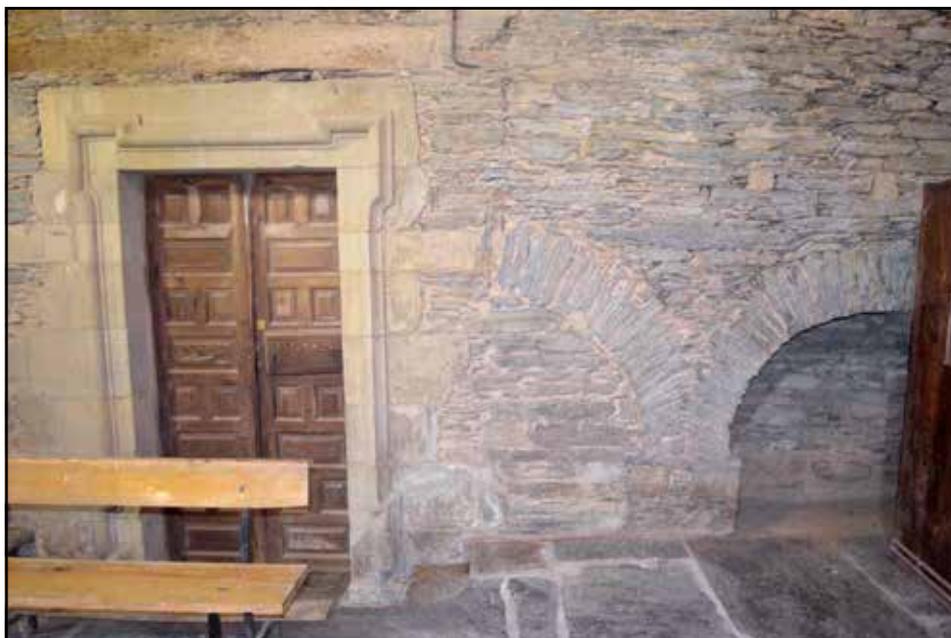
Figura 6. Detalle de los arcosolios de Raimundo Díaz y su hijo cortados por la puerta de la sacristía, en la pared sur.

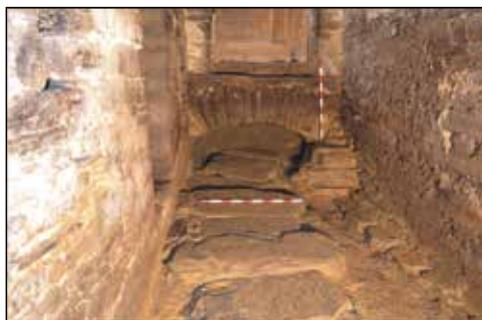
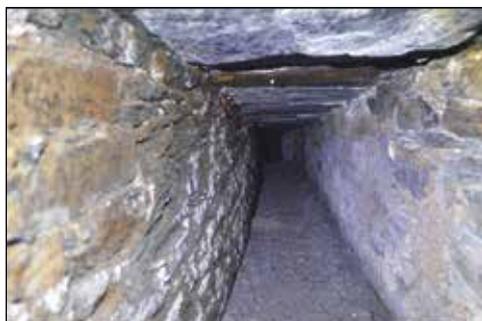
Figura 7. Vista del canal-alcantarilla con cubierta de grandes losas de pizarra (arriba), y detalle de su interior (abajo).

La intervención arqueológica se realizó en una estancia que comunicaba la zona del acceso sur con la parte sur del claustro mediante una rampa ascendente, formada por acopios térreos. La retirada de estos acopios deparó la existencia de un canal-alcantarilla con cubierta de grandes losas de pizarra, que formaría parte del sistema del saneamiento al verter sus aguas hacia el río que discurre junto al lado sur. Este alcantarillado podría datarse en torno al siglo XVII, pues se conocen restos de canales similares en otros monasterios, como en Corias (Cangas del Narcea) (García Álvarez-Busto 2016c:166), Valdediós (Villaviciosa) (García de Castro 1995:305), y Carracedo (León) (Miguel Hernández y Muñoz Villarejo 2015:243). El suministro de agua para dar servicio al sistema hidráulico se conseguía a través del canal de captación del río localizado aguas arriba (Miguel Hernández y Muñoz Villarejo 2015:225), cuyo trazado aún puede intuirse sobre el terreno.

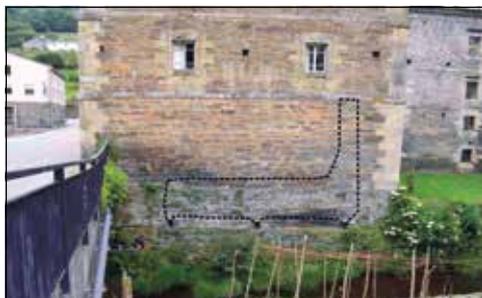
Figura 8. Fotointerpretación con la hipótesis de la cámara de evacuación en el interior del muro que cae al río, desde el sureste.

El muro inferior del cuerpo saliente sur de la fachada sureste del monasterio, que parece disponer en su interior de una cámara amplia, y en el que se aprecian por su lado exterior tres agujeros sobre losas inclinadas para verter hacia el cauce del río. Dicha cámara estaría destinada a la evacuación del alcantarillado (documentado en la intervención arqueológica de 2016) hacia el río (Figuras 7 y 8). Este muro puede datarse a finales del siglo XVI, ya que durante el mandato del abad Atanasio Corriero (1578-1581) se «hizo la pared fuerte que cae al río y las secretas que sustenta» (Yáñez Neira 1973:672). Aunque no se especifica si se

trata de la pared occidental o la oriental, estas *secretas* podrían identificarse con la cámara interior, por lo que apuntamos esta idea a modo de hipótesis. También pertenece a esta fase la *chirola* que se localiza en el interior del testero semicircular del ábside central de la iglesia. Se realizó durante el mandato del abad Bernardo de la Cruz (1590-1593), en que «adornó esta yglesia con la chirola y Retablo o custodia que está en ella» (Yáñez Neira 1973:674), y en la que desde 1598 se guardaba la reliquia del tobillo de San Froilán, traído desde el monasterio de Moreruela (Zamora) por el abad Froilán de Toro (Yáñez Neira 1973:675).

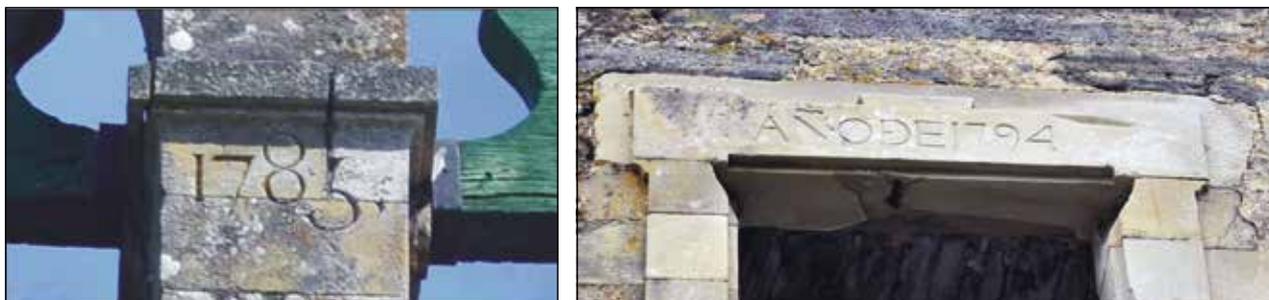
Figura 9. Inscripciones: «1785» en la espadaña (izquierda) y «Año de 1794» en una de las ventanas superiores de la fachada noreste (derecha).

Las referencias históricas disponibles nos remiten a la reedificación del monasterio a partir de 1776 por el abad Juan Bautista González (1775-1779) (Yáñez Neira 1973:707) (Figura 9), por lo que podemos situar en esta fase el interior del lado suroeste, que se correspondería con la hospedería, y la pared de la
