# Asturias monástica

Catálogo de monasterios y revisión  
histórica arqueológica (siglos XI-XIX)

## Santa María de Valdediós (Villaviciosa)

César García de Castro Valdés

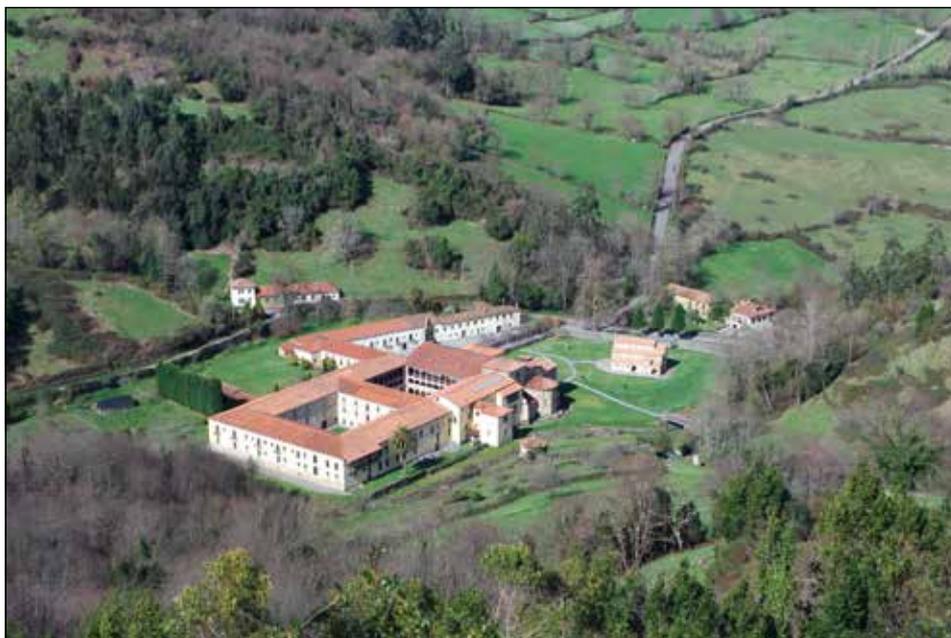
Figura 1. Vista del monasterio desde el sureste. Foto: CGCV.

El monasterio cisterciense de Santa María de Valdediós se emplaza en el valle homónimo, parroquia de San Bartolomé de Puelles, concejo de Villaviciosa. A grandes rasgos, el valle está conformado por las sierras del Cordal de Peón al Oeste y de Arbazal al Este, con alturas oscilantes entre 400 y 650 msnm, y está regado por el río Asta, conocido también como Valdediós, que desemboca en la ría de Villaviciosa. La finca monacal se encuentra a 150 msnm (Figura 1). Goza de la declaración BIC desde 1931.

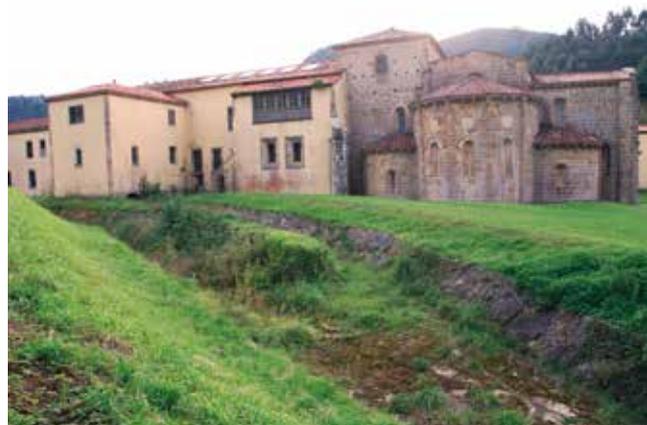
Figura 2. Fachada oriental y obra hidráulica en el río Asta. Foto: CGCV.

Asta. El replanteo de la construcción exigió el desvío de su eje 48 m al este, mediante un canal que discurre por la margen oriental del valle, al pie de la ruptura de pendiente (Figura 2). Las consecuencias de esta decisión pronto se hicieron ver: el terreno, extremadamente inestable, provocó asientos diferenciales de las fábricas, que hubieron de ser corregidos en obra. De ello da testimonio elocuente el análisis estratigráfico de la fachada septentrional del templo, en especial el hastial del transepto.

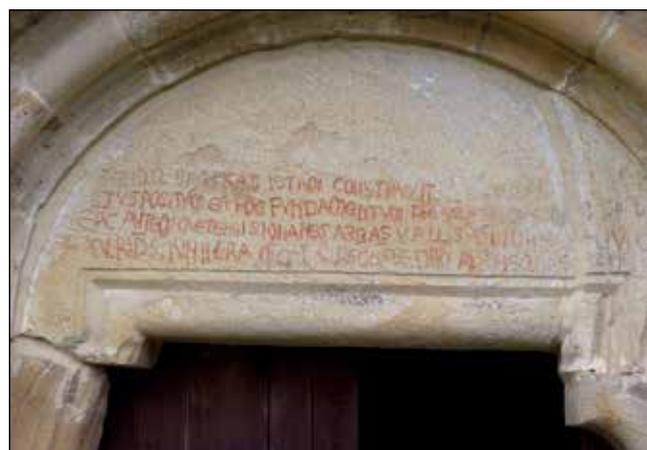
Figura 3. Inscripción en la portada del brazo septentrional del transepto. Foto: CGCV.

Se discute la fecha del comienzo de las obras. Una fecha importante para la ubicación cronológica del edificio es la contenida en la inscripción grabada en el tímpano de la puerta norte del transepto, que ha de leerse de abajo arriba (Figura 3):

Con respecto al lugar de colocación y su significado para la historia constructiva, con posterioridad a su colocación, el paramento sufrió un asiento parcial que provocó la rotura de la pieza y la dislocación de las hiladas de la inscripción. Este desplome fue corregido en la construcción del tramo superior de la fachada septentrional (Figura 4). Posiblemente el mismo fallo estructural provocó el hundimiento parcial del sector oriental de la fachada Norte de todo el templo, que se aprecia en la cornisa de la nave central y en los arcos fajones de la misma nave. Estas circunstancias nos permiten asegurar que la inscripción del texto no tuvo lugar sobre un edificio acabado, por lo que no puede interpretarse como testimonio de terminación.

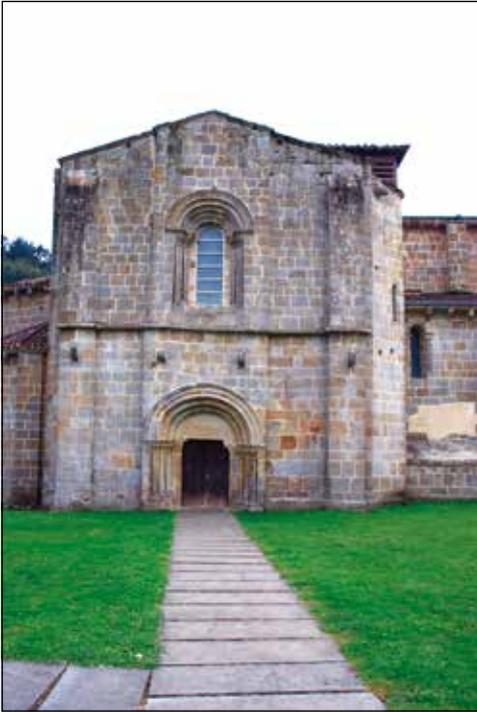
Figura 4. Fachada septentrional del transepto.  
Foto: CGCV.

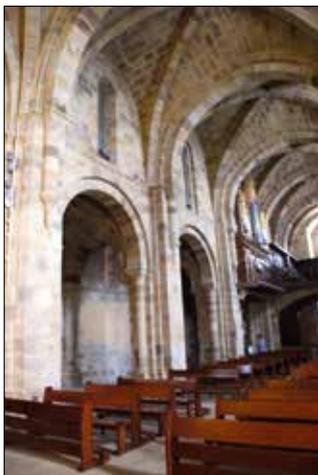
Figura 5. Interior de la nave central del templo hacia el sur. Foto: CGCV.

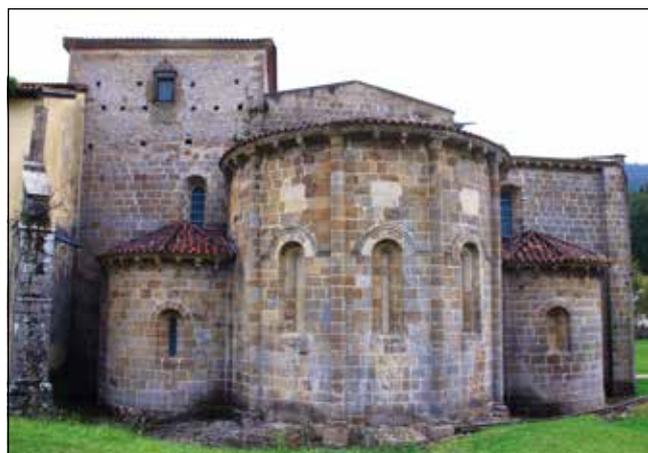
Figura 7. Cabecera del templo. Foto: CGCV.

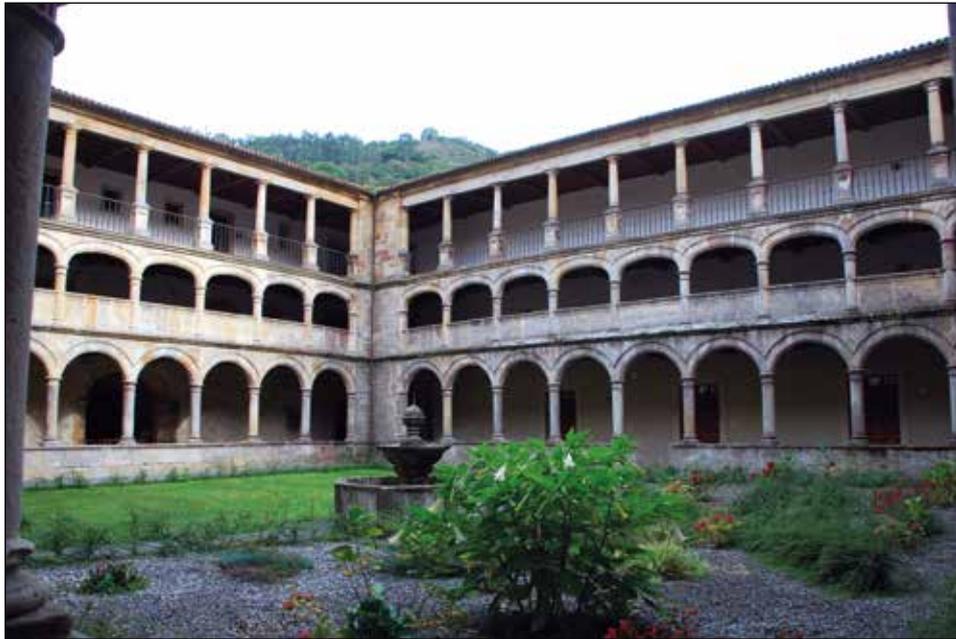
Figura 8. Claustro, ángulo sureste. Foto: CGCV.

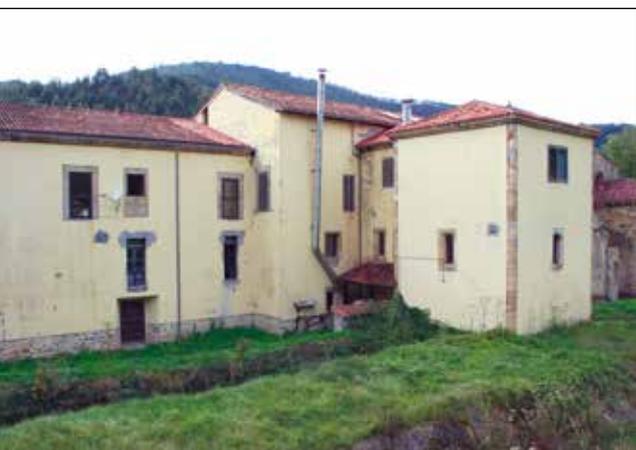
Figura 9. Fachada oriental con el cuerpo de letrinas destacado. Foto: CGCV.

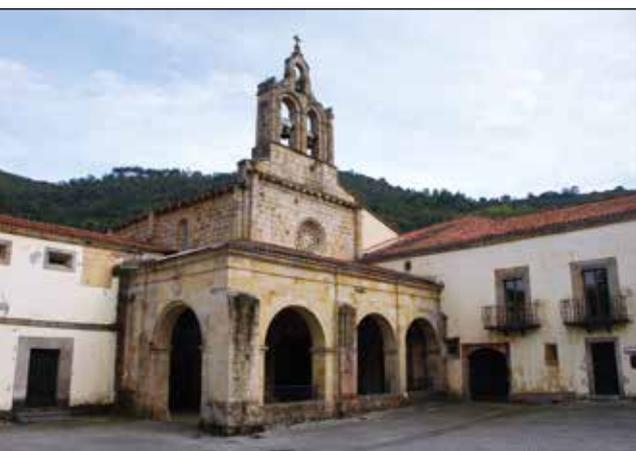
Figura 10. Plaza ante la fachada occidental, con el pórtico de 1688. Foto: CGCV.

El último tercio del siglo asistió a una considerable inversión en obras (González Gutiérrez 1986:284-285). Entre ellas tal vez haya que considerar la primera ampliación de la hospedería exterior, consistente en un tramo rectangular de 19 m. de longitud (García Cuetos 1993:23), y un cuerpo rectangular anexo a la esquina suroeste de la casa abacial fue levantado en fecha desconocida, pero anterior a la visita de Jovellanos en 1797 (Jovellanos 1953-56:II, 353). En 1687 se renovó la fachada oeste del templo, construyéndose el pórtico y la portada de acceso a la portería (Figura 10).

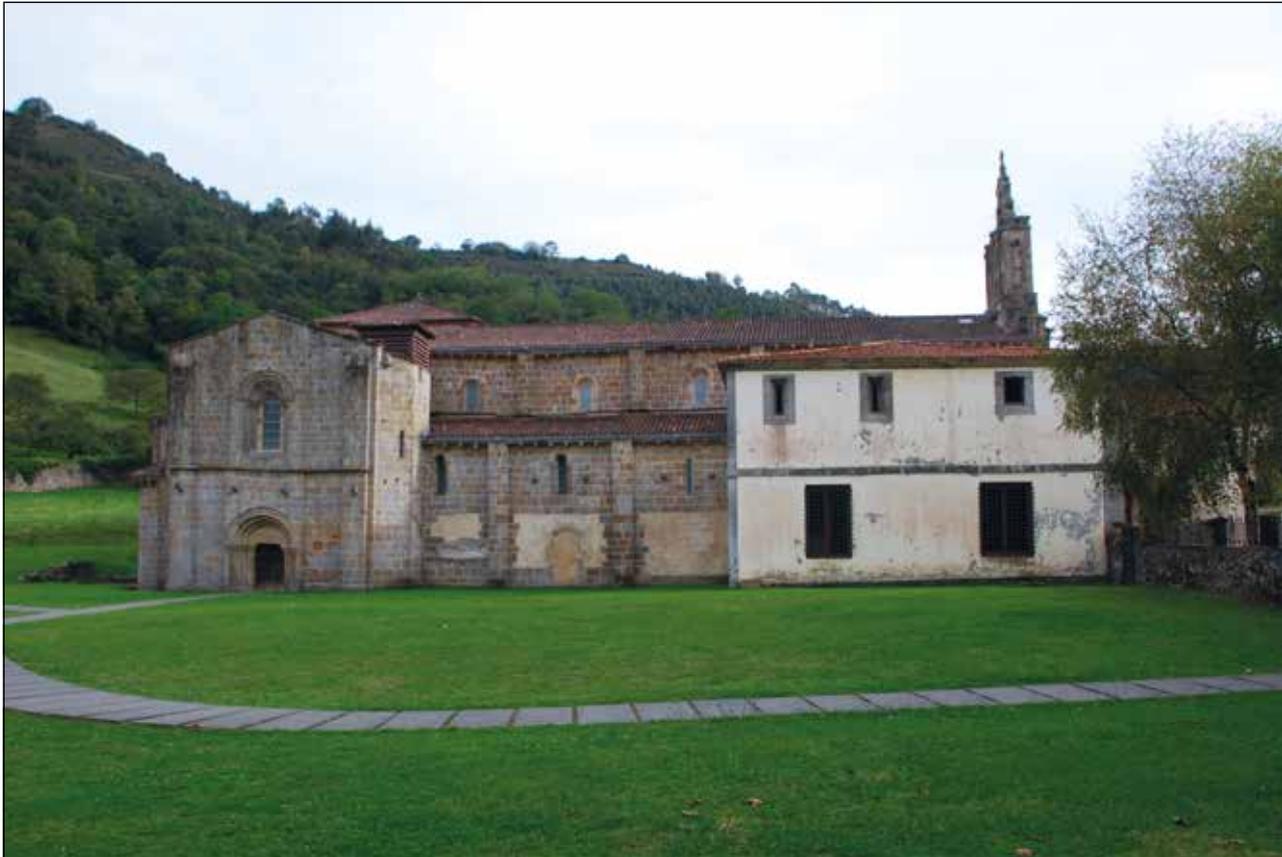
Figura 11. Fachada septentrional del templo con el capítulo nuevo adosado a la esquina noroeste. Foto: CGCV.

- Construcción del Capítulo Nuevo, adosado al tramo occidental de la nave lateral norte de Santa María (Figura 11).
- Construcción de un dormitorio de doce celdas, una librería, una despensa, traslado del refectorio a un piso superior y una traída de aguas desde Santi, manantial sito al sur del recinto monástico. El crecimiento de la comunidad lo exigía: en 1738-41 la integraban veintiocho monjes (González Gutiérrez 1986:287), cifra mantenida en 1765 –veintisiete monjes y dos novicios– (Torné Cubells 1995:86).

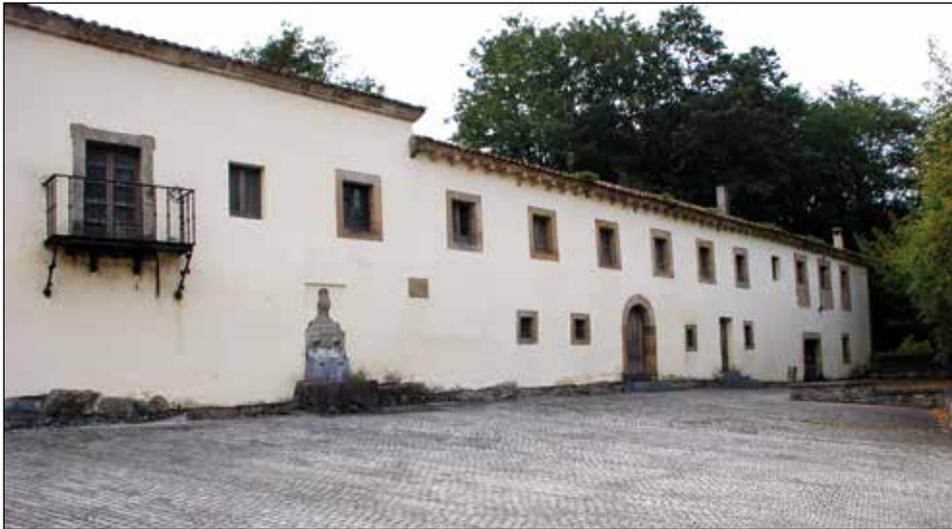
Figura 12. Hospedería monástica. Foto: CGCV.
