Asturias monástica

Catálogo de monasterios y revisión
histórica arqueológica (siglos XI-XIX)

Santa María de Raíces (Castrillón)

Alejandro García Álvarez-Busto e Iván Muñiz López

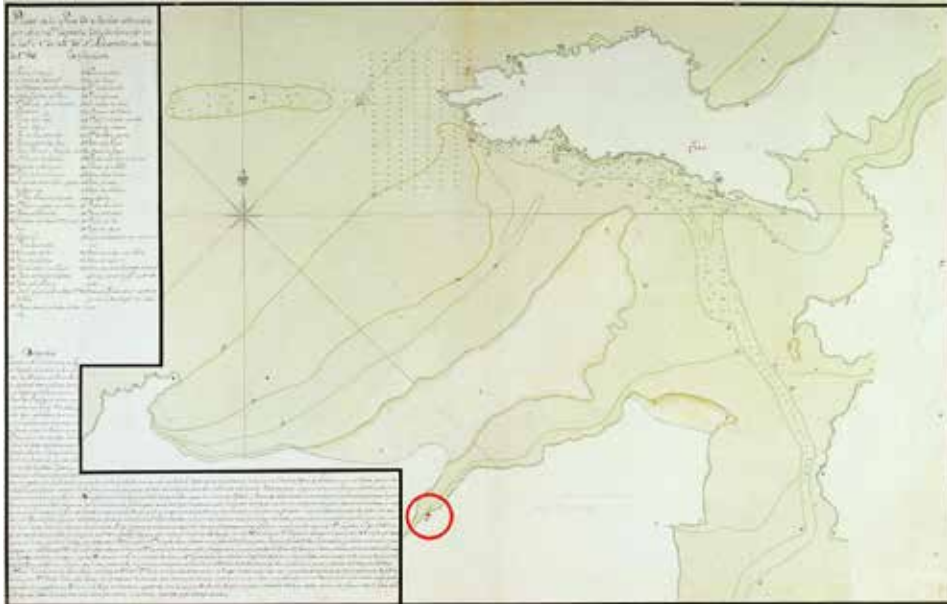
Figura 2. Emplazamiento del monasterio de Santa María de Raíces en el plano de la ría de Avilés dibujado en 1786, Biblioteca Nacional (López *et al.* 2007).

paisaje. El enclave sobre el que va a fundarse el eremitorio medieval aparece caracterizado desde la Antigüedad por su situación en plena línea de costa en las cercanías de la bocana de la ría de Avilés. En este sentido, el monasterio seleccionó como emplazamiento un pequeño promontorio dunar que permite un cierto dominio en altura del entorno inmediato. Desde el punto de vista geológico, el sustrato del monasterio está formado por dos niveles: un nivel inferior compuesto por arenas cuarzosas muy finas que corresponde a la formación dunar y un nivel superior de arena fina y limo que presenta restos de origen antrópico (Martos de la Torre y Jiménez Sánchez 2005) (Figura 2).

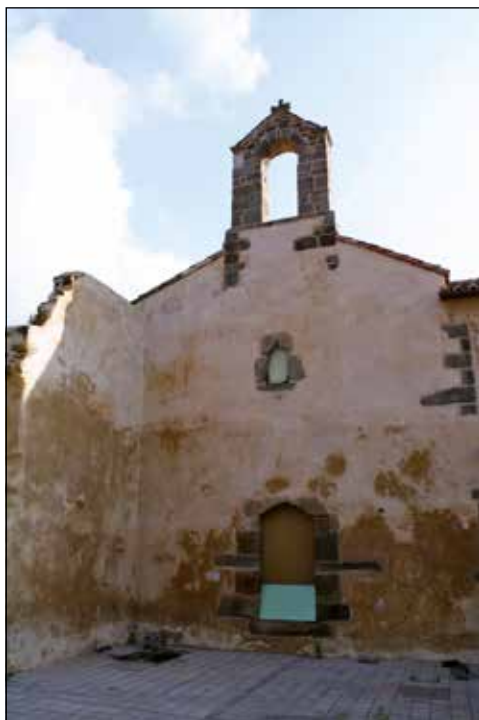
Figura 4. Imafrente de la iglesia conventual visto desde el antiguo claustro.

El primero es la iglesia de Santa María de Raíces, un templo de nave única y cubierta a dos aguas con artesonado de madera policromada. El ábside, de planta rectangular, estaba cubierto con bóveda. En el interior, la iglesia presentaría un solado compuesto por grandes losas de arenisca. Los paños norte y sur disponían de dos altares laterales simétricos que contenían imágenes de bulto redondo y en el caso del cerramiento septentrional podría llevar asociado los sepulcros de los patronos a sus pies. Por su parte, la iglesia contaba con dos accesos: una puerta frontal de arco apuntado con trilóbulo, labrado en una pieza monolítica de arenisca, destinada a comunicar el templo con el claustro y coronada en altura por una ventanita trilobulada. Y una segunda puerta de arco ojival en el muro sur, reservada a los fieles. Por último, en los pies de la iglesia se elevaría un coro alto desde el que asistiría a los oficios de misa la comunidad de frailes, con su propio acceso a las pandas monásticas desde el paño norte del templo (Figura 4).

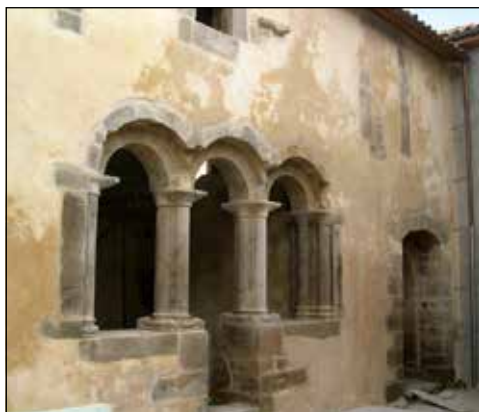
Figura 5. Arquería de la sala capitular. El capítulo fue construido a principios del siglo XV, de forma que su muro oeste constituye un mismo paño con el imafrente de la iglesia y el palacio de los González de Oviedo.

El segundo es la sala capitular, situada en el flanco sur de los pies del templo. Presentaba una planta cuadrangular de pequeñas dimensiones que, al exterior, ofrecía un alzado en cubo, de una sola altura, con techumbre muy posiblemente a cuatro aguas y elevación inferior a la de la iglesia. La única entrada disponible, correspondiente a la triple arquería, la comunicaba con el claustro (Figura 5).

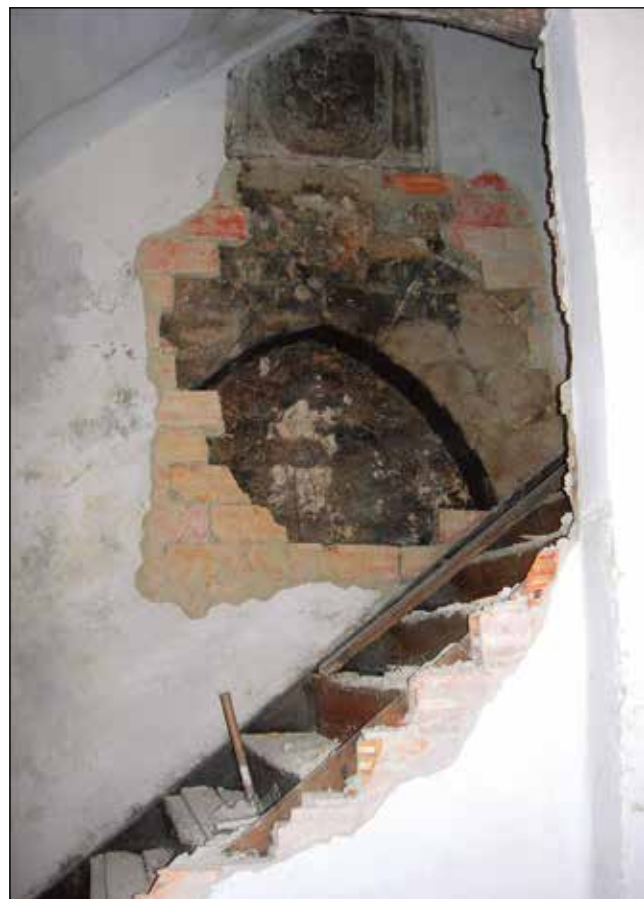
Figura 7. Fachada del palacio franciscano del siglo XV, localizada tras el tabique de ladrillos que la ocultaba.

En lo que respecta al viejo palacio franciscano, su fachada se transforma en medianera entre dos casas y es ocultada tras un tabique de ladrillo, manteniéndose solo a la vista, por su carácter prestigioso, el escudo de los González de Oviedo. En cuanto a su espacio interno, se amortiza como cuadra y habitación de una casa (Figura 7).

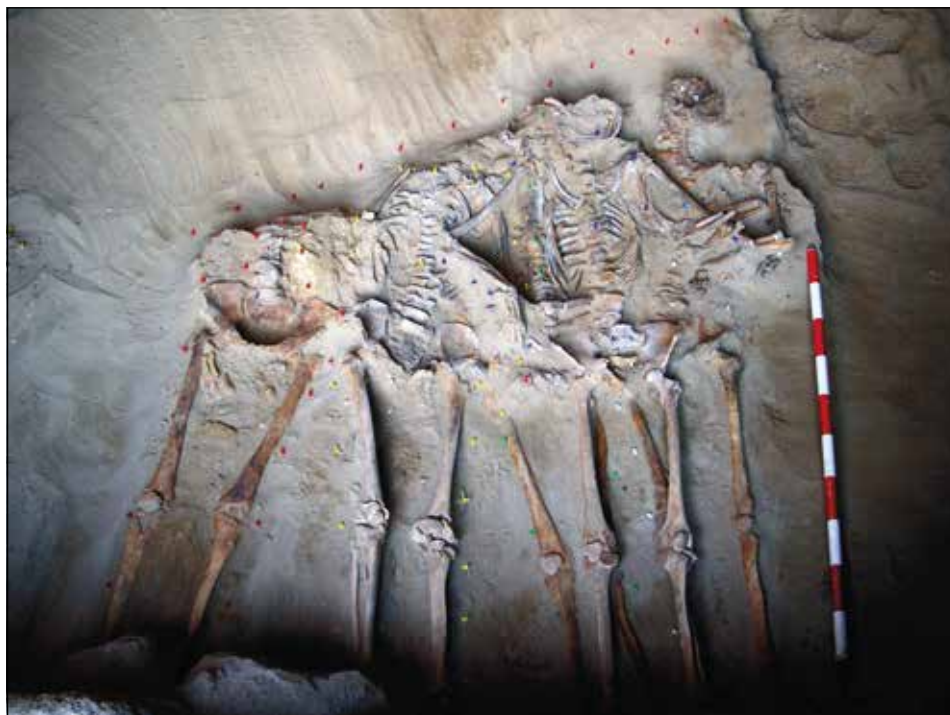
Figura 8. Enterramiento colectivo de cinco individuos, todos ellos hombres, dentro de la iglesia. Se trató de una inhumación desordenada y apresurada, quizá como consecuencia de una epidemia o un naufragio. El suceso habría tenido lugar en fechas posteriores a los inicios del siglo XVI.

Salvo en dos casos, las tumbas se corresponden, sin distinción, con fosas simples excavadas en el propio substrato arenoso, sin existencia de lajas o cobertera pétrea, factores que vuelven a incidir en la cronología tardomedieval y moderna del conjunto conservado. En un ejemplo, el carácter de enterramientos individuales, con los muertos en posición de decúbito supino, cambia. Nos referimos al enterramiento colectivo documentado en la nave de la iglesia, formado por cinco individuos dispuestos en línea sin excesivo cuidado, muy probablemente como efecto de una muerte coetánea y traumática, quizá una epidemia o un naufragio, que obligó a la comunidad de Raíces a una inhumación apresurada. El ceutil (1495-1521) hallado en esta fosa común proporciona una cronología post quem para dicho suceso (Figura 8).

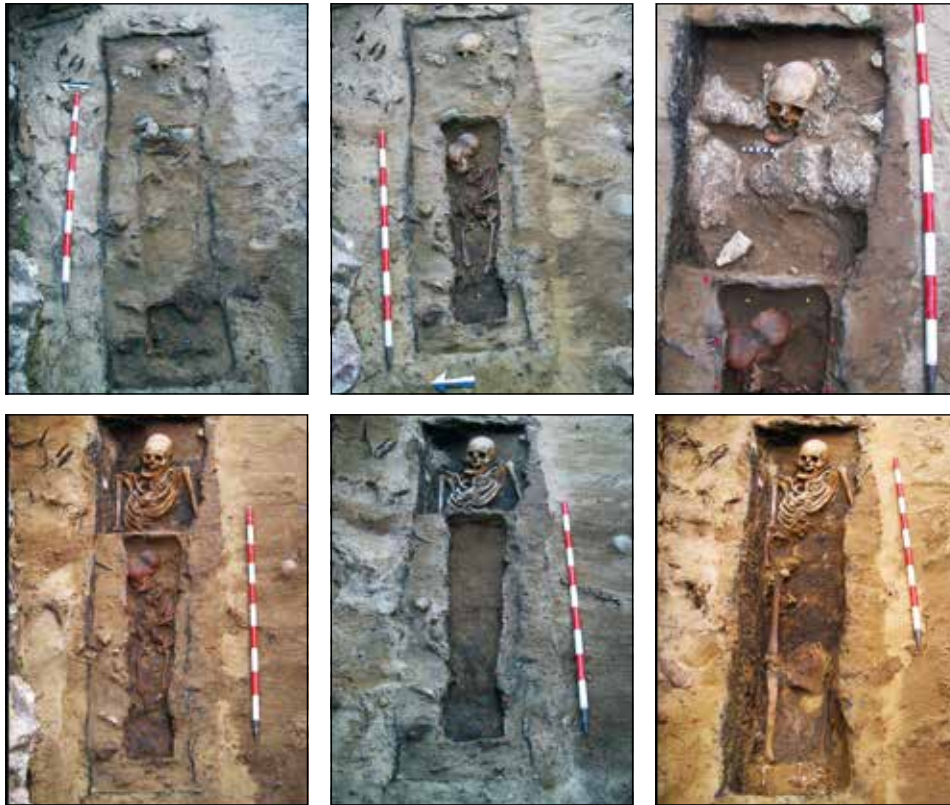
Figura 9. Secuencia de excavación del doble enterramiento en ataúd de las Alas Pumariño, en la capilla funeraria de Nuestra Señora de la Luz. Corresponde a una anciana de sesenta o setenta años de edad y a una niña de dos o tres años, cuya caja fue colocada dentro del ataúd mayor. Esta singular disposición parece señalar un lazo familiar entre ambas yacentes y es buena muestra del carácter jerárquico de las tumbas de los patronos, que contrastan con las fosas simples de los frailes.

El carácter jerárquico del panteón funerario de Nuestra Señora de la Luz, vinculado, como hemos dicho, a la familia de los Alas Pumariño, está señalado por el enterramiento más singular de todo el conjunto. Se trata de un enterramiento doble en ataúd (n.º 3 y 4). El ataúd de mayor tamaño correspondía a una mujer de entre sesenta y setenta años, 1,65 m de altura y unos 68 kg de peso. En el interior de este ataúd se había situado, con posterioridad, otra caja más pequeña, con los restos de una niña de dos o tres años de edad. Esta curiosa disposición parece señalar un vínculo familiar entre las yacentes. Por otra parte, siguiendo las costumbres funerarias del momento, el ataúd mayor estaba relleno con cal (Figura 9).

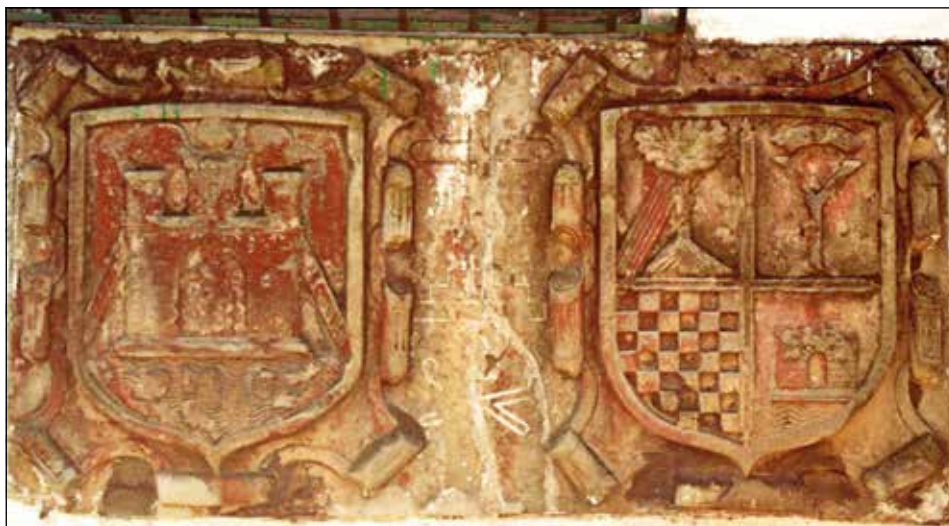
Figura 10. Escudos de los Alas Pumariño pertenecientes al sepulcro de Hernando de las Alas de 1659, situado en la capilla funeraria de la Luz.

Hasta la segunda mitad del siglo XX se conservó en el ángulo suroeste de la capilla el sepulcro de Hernando de las Alas, muerto en 1659, cuyo epígrafe conocemos gracias a una transcripción realizada por C. Miguel Vigil a finales del siglo XIX¹². Del mismo, únicamente se dispone hoy, amortizados en la pared de la casa contigua, de los escudos de los Alas Pumariño¹³ (Figura 10).
